MONITORING PLAŽA U CRNOJ GORI

Prof. dr Sava PETKOVIĆ, dipl. građ. inž.
Poljoprivredni fakultet, Beograd
Uroš TATOMIR, dipl. inž. šum., Simo PETKOVIĆ, dipl. građ. inž.,
Adriatik, Centar za marinski i priobalni inženjering i konsalting, Kotor

BEACH MONITORING IN MONTENEGRO

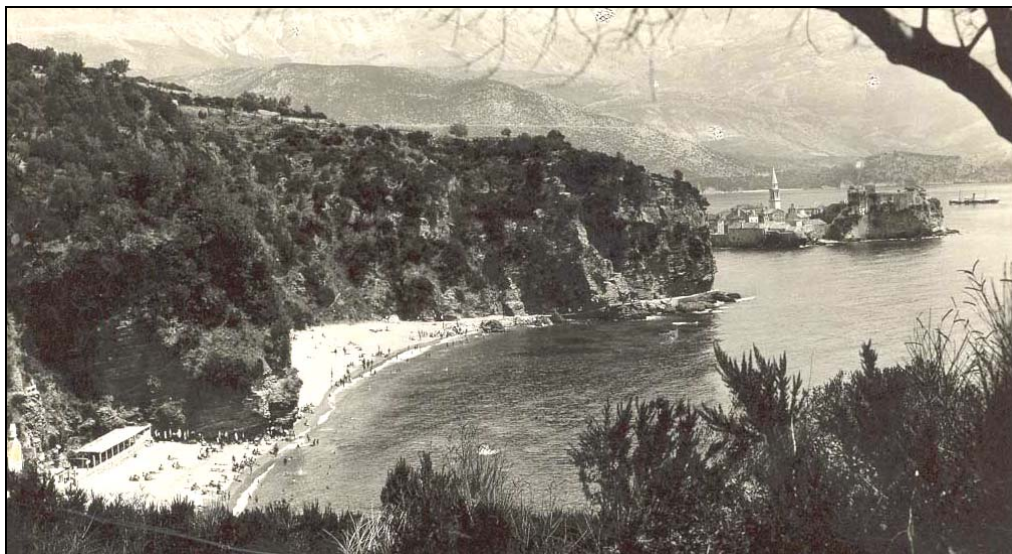
Dužina plaže Mogren iznosi približno 300 metara, dok je prosečna širina plaže 20 metara. Plaža je pokrivena krupnim peskom crvene boje. Plaža je strmim stenovitim grebenom podeljena na dva približno jednaka dela. Izgled plaže Mogren iz 1931. godine prikazan je na Slici 1. Može se uočiti da su u to vreme obe plaže bile povezane, to jest da se stenoviti greben na sredini plaže nalazio na suvom. U zaleđu plaže nalazi se veoma strmo brdo Spas, pa je pristup plaži sa kopna moguć samo pešačkom stazom iz pravca Budve.

Slika 1. Izgled plaže Mogren iz 1931. godine

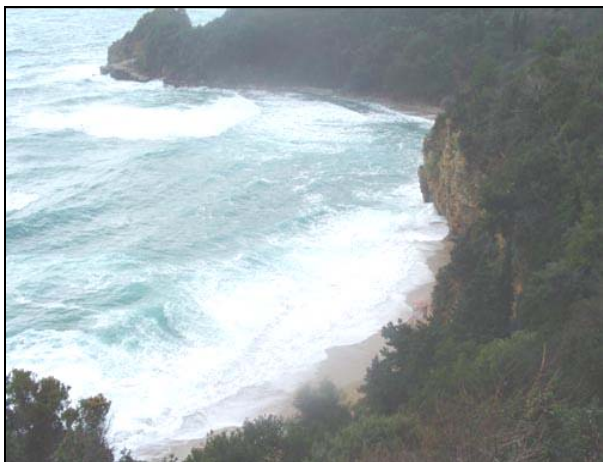
Slika 2. Izgled plaže Mogren pri dejstvu talasa

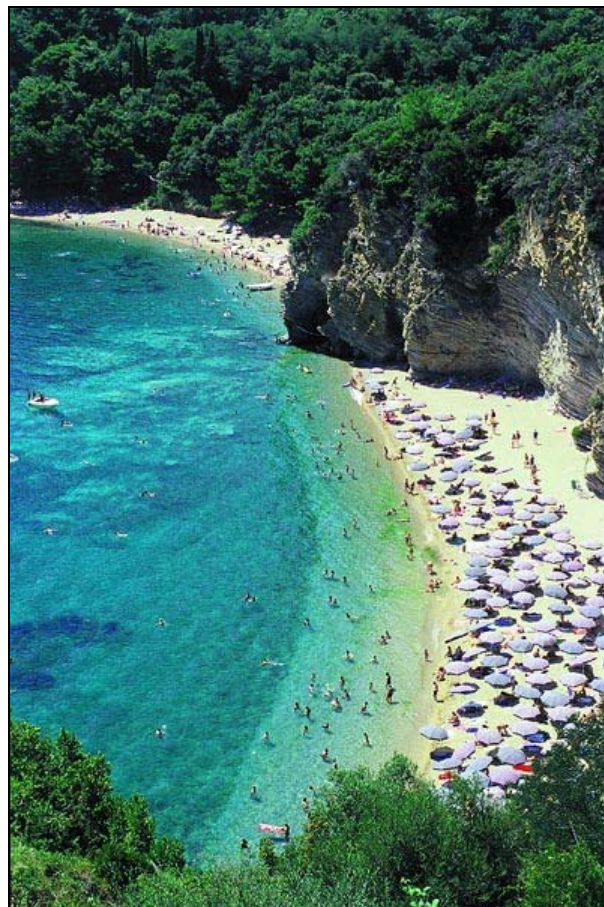
Sadašnji izgled plaže Mogren je prikazan na Slici 3. Jasno se uočava da je središnji greben u vodi, i da nije moguće preći suvozemnim putem sa jednog na drugi deo plaže Mogren. Takođe se može uočiti da sadašnji početni potopljeni deo plaže, zbog plitke vode i peskovitog dna, ima veoma svetlu boju. Upoređenjem te slike sa izgledom plaže iz 1931. godine, moglo bi se zaključiti da spoljna kontura sadašnjeg potopljenog dela plaže približno odgovara nekadašnjoj liniji obale. Grubo bi moglo proceniti da je u proteklih sedamdestak godina širina plaže Mogren smanjena za jednu trećinu, sa 30 na sadašnjih 20 m.

Slika 3. Sadašnji izgled plaže Mogren

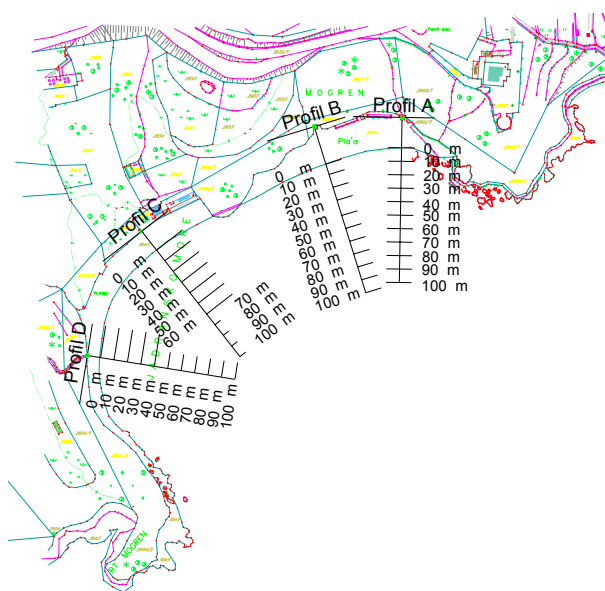
Promene plaže Mogren praćene su na četiri kontrolna profila, po dva na obe polovine plaže. Položaj kontrolnih profila prikazan je na Slici 4. Može se uočiti da su snimanja poprečnih profila pod vodom vršena do udaljenosti od 100 m od linije obale. Na toj udaljenosti dubine vode dostižu vrednosti od oko 7 metara. Imajući u vidu karakteristike talasa pri jačim nevremenima, gde visine talasa retko premašuju vrednost od 5 m, može se zaključiti da je snimanjima praktično obuhvaćena celokupna priobalna zona u kojoj se odvija značajnije kretanje nanosnih formacija. Naime, intenzivno kretanje nanosnih formacija na morskome dnu se odvija od linije loma talasa do obalne linije. Talasi visine 5 m i periode 9 s, lome se na plaži Mogren na dubinama između 5 i 6 metara.

Slika 4. Položaj kontrolnih profila na plaži Mogren

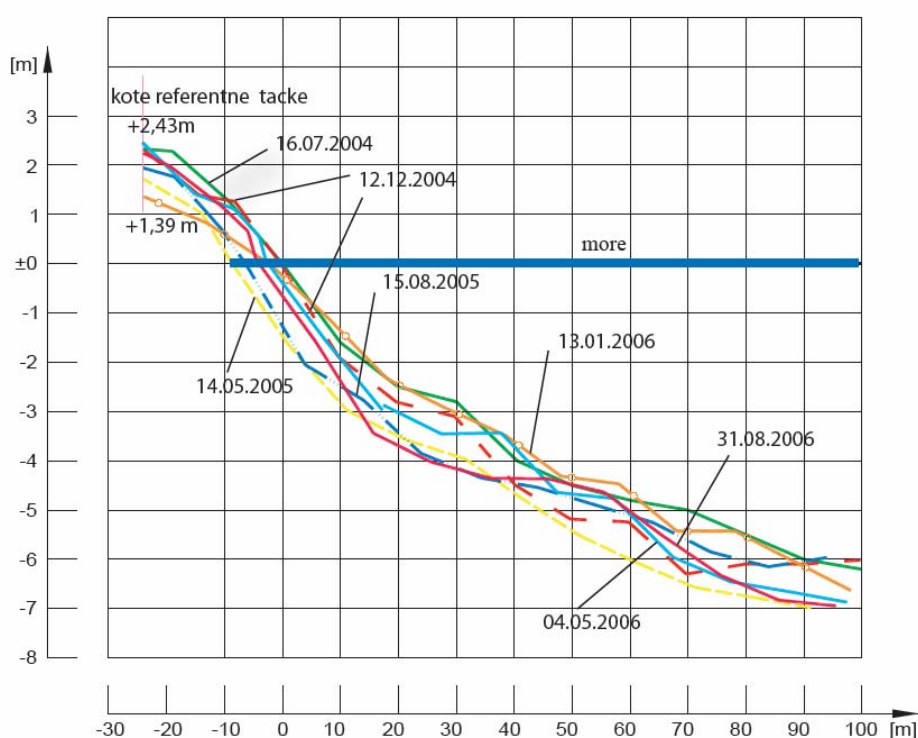
Rezultati prvih sedam snimanja plaže, koja približno prate godišnja doba, ukazuju da se najintenzivnije promene dešavaju u zoni profila A. Na Slici 5 prikazani

su rezultati snimanja poprečnog profila plaže na profilu A. Može se uočiti da se tokom dosadašnjeg perioda monitoringa odvijale značajne promene, kako na suvom delu plaže, tako i pod vodom. Na dubini od oko 5m, varijacije promena kote morskog dna iznose oko 1,5 m. U periodu od dve godine (jul 2004 i avgust 2006. godine) došlo je do smanjenja širine plaže za oko 4 m. Međutim, jasno je uočljiva i cikličnost promena na plaži. Najintenzivnija erozija registrovana je tokom zimskog perioda 2004-2005. godine. Između snimanja u decembru 2004 i maju 2005. godine, širina plaže je

smanjena za skoro 10 m. Izgled profila A u maju 2005. godine odgovarao bi takozvanom zimskom profilu plaže Mogren. Logično je pretpostaviti da su se tokom te zime javljala nevremena sa pojavom talasa velikih visina. Sa druge strane letnji profili plaže (jul 2004, i avgust 2005 i 2006. godine) pokazuju da postoji jasna tendencija da se tokom leta deo erodiranog materijala vraća na obalu. Međutim, zbog nedostatka prirodnog priliva nanosa na plažu, evidentno je smanjenje širine plaže. Smanjenje širine plaže konstatovano je i za ostale plaže obahačene projektom monitoringa.

Slika 5. Promene poprečnog profila A na plaži Mogren

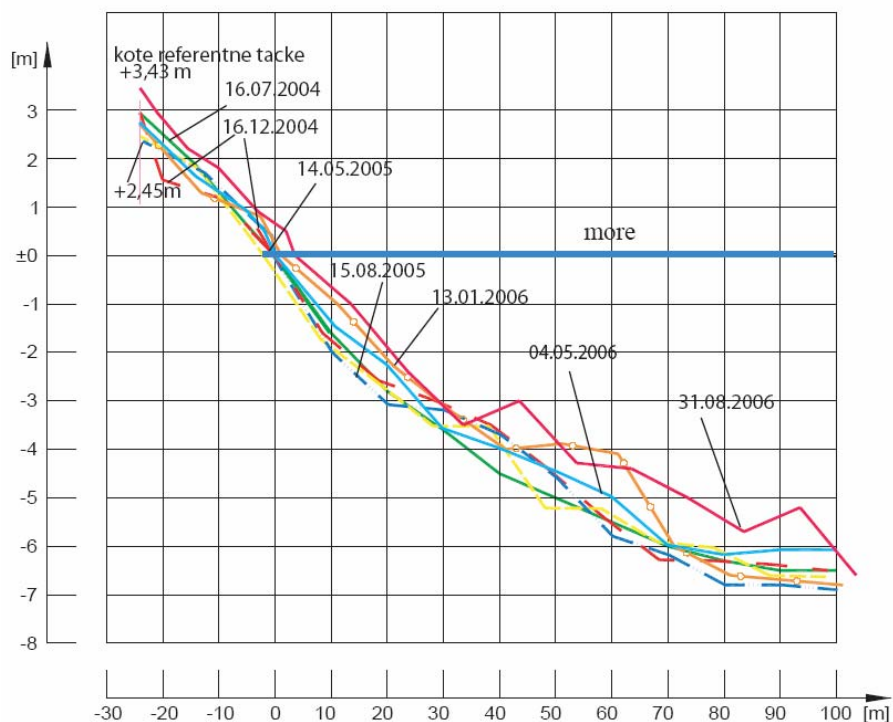
Rezultati snimanja poprečnog profila B plaže Mogren prikazani su na Slici 6. Generalno govoreći promene na profilu B plaže Mogren su nešto manje izraženije u odnosu na profil A. Taj zaključak se ne odnosi na zonu po vodom, na dubinama između 3 i 7 metara. U toj zoni varijacije kote morskog dna iznose oko 1,5 m tokom dosadašnjeg perioda monitoringa. Na Slici 6 se jasno uočavaju i podvodni pragovi na morskome dnu. Podvodni pragovi su indikator lokacija lomljena najvećih talasa tokom zimskog perioda. Može se pretpostaviti da podvodni pragovi značajno utiču na redukciju visina talasa. Zbog toga

promene na suvozemnom delu plaže nisu preterano izražene.

Slika 6. Promene poprečnog profila B na plaži Mogren
