ABRAZIJA BETONA HIDROTEHNIČKIH OBJEKATA

Živodar ERČIĆ
Energoprojekt, Beograd
E-mail: erra@eunet.yu

3. ABRAZIONA OŠTEĆENJA NA ZAHVATU SANTA

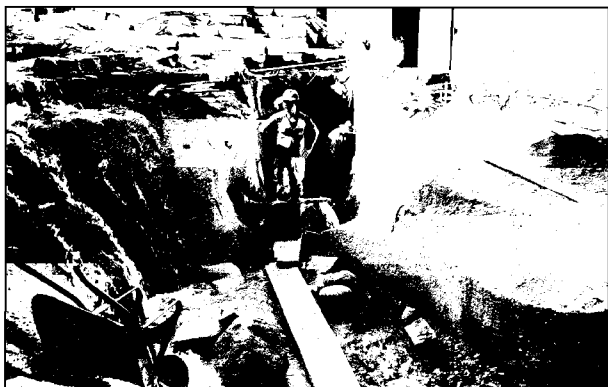
- (a) eroziona jama, dubine oko 2.5 m i širine oko 2.0 m, prostirala se po uzvodnom obimu stuba i nastavljala se u erozioni rov koji je prolazio kroz betonsku masu oba prelivna polja; rastojanje rova od razdelnog stuba se povećavalo idući nizvodno; u rovu su se mogli primeniti veći i manji komadi vučenog nanosa, kamene ploče obloge i veliki blokovi odvaljenog betona;
- (b) razdelni zid je potkopan na čelu a armatura iskidana i iskrivljena (foto 2); zidovi jame na čelu razdelnog stuba su glatki, nepravilnog oblika, sa potkopima, što je karakteristično za eroziju nastalu usled stalne rotacije čvrstih tela u jami.

Foto 2. Abrazija na čelu razdelnog zida

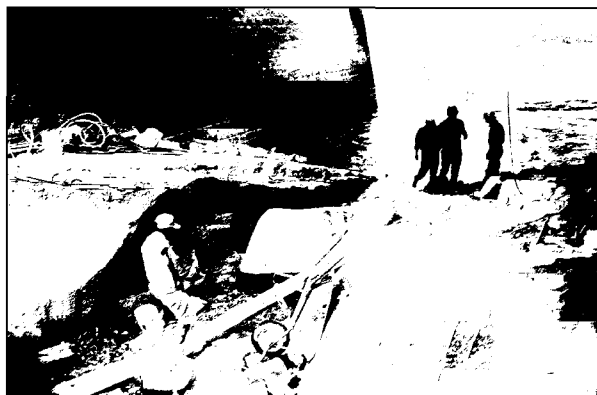
- (c) uočljiva je razlika izgledu strana erozionog rova; strana rova bliža stubu je glatka i vertikalna, što ukazuje da nanos nije doticao u rov sa strane u znatnijim količinama; suprotna strana rova je blaža i zaobljenih ivica, a primećuju se i urezani kanali u beton (foto 3 i 4)
- (d) beton razdelnog stuba neposredno nizvodno od vođica pomoćnog stop-log zatvarača erodovan je do visine od oko 1.0 m i u dubinu od oko 2.0 cm; nisu registrovana izrazitija oštećenja verikalnih vođica zatvarača, ali su presečeni donji čelični oslonci oba zatvarača.
- (e) beton zidova suprotnih razdelnom stubu nije erodovan;
- (f) nije bilo opštećenja na čelu levog i desnog vodećeg zida niti njihovih temelja a takođe ni obloge u dnu prilaznog kanala.

Foto 3. Erozioni rov - uzvodni deo

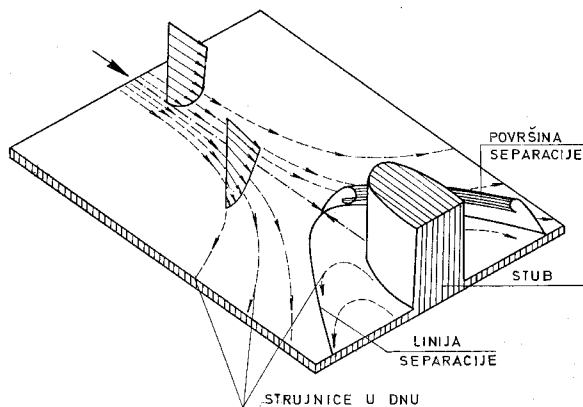
Glavni uzroci velike erozije betona bile su velike količine kvarcnog nanosa koji je voda pronosila kroz prelivna polja brzinom od oko 10 m/sek i poremećaji u vodnom toku zbog opostrujavanja razdelnog zida. Naime, trodimenzionalna raspodela brzina koja nastaje pri opstrujavanju stuba postavljenog u struju vode dovodi do razvoja vrtloga [10] na čelu i duž stuba koji odbacuju nanos od stuba i povećavaju intenzitet pulzacija pritisaka (slika 3). Fenomen odbacivanja nanosa od stuba je bio osnova za razvoj posebnog tipa zahvata u tekućoj vodi, smeštenog u čelu stuba (pier direct intake) kojim se skoro potpuno eliminiše zahvatanje vučenog nanosa. U oblasti toka između površine separacije i površine stuba kretanje je vrtložno,

Slika 3. Strujna slika oko stuba

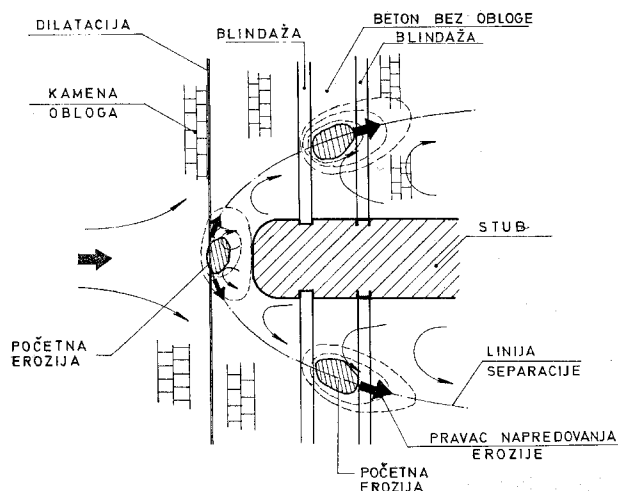
- (2) Struja skoncentrisanog materijala velikog abrazionog potencijala brzo eroduje betonsko dno između čeličnih oslonaca ustava koje nije zaštićeno pločama od kamena, tako da proces erozije počinje u zoni u kojoj linija separacije preseca nezaštićeni deo betonske mase (slika 4).

Slika 4. Početna erozija i pravac napredovanja

Deo dna preliva između čeličnih oslonaca pomoćnog stop-log zatvarača i segmentne ustave treba zaštititi čelikom, odnosno oba oslonca treba spojiti u jednu celinu.
