## INDUKOVANI KOLAPSI - STALNI RIZIK KOD IZGRADNJE HIDROTEHNIČKIH OBJEKATA U KARSTU

Petar MILANOVIĆ

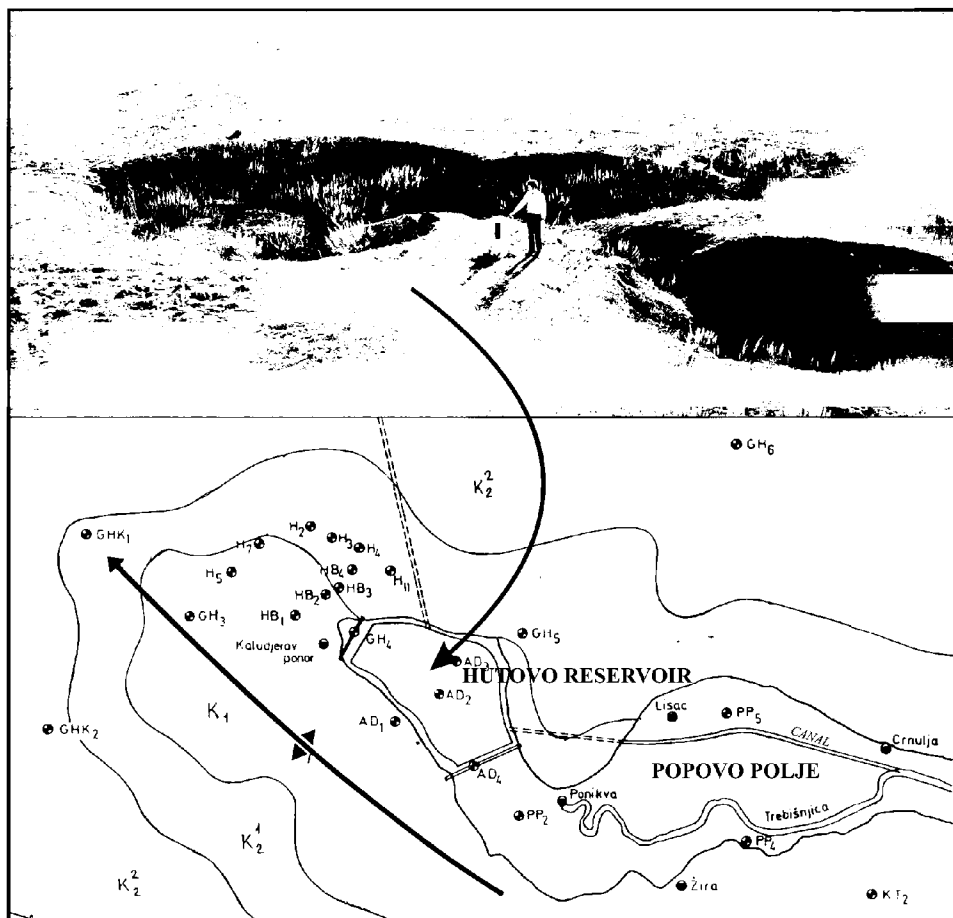
Slika 4 Ponorska zona u kompenzacionom bazenu "Hutovo", Popovo polje

Dno kompenzacionog bazena Hutovo, u najnižem delu Popovog polja, u Hercegovini, leži na aluvijalnim sedimentima debljine do 30 m. Topografija paleoreljefa (kredni krečnjaci) je tipično karstna. U prirodnim uslovima kroz 75 registrovanih ponora poniralo je 10 - 15 m<sup>3</sup>/s (slika 4).

Zaptivanje ove ponorske zone je obavljeno injektiranjem krečnjačkog paleoreljefa cementnom injekcionom masom do dubine 70 m. Nakon toga glinovito-cementnom injekcionom masom je zapunjen kanal u aluvijalnom delu ponora, a površina terena iznad ponora kompaktirana i zaštićena PVC folijom.

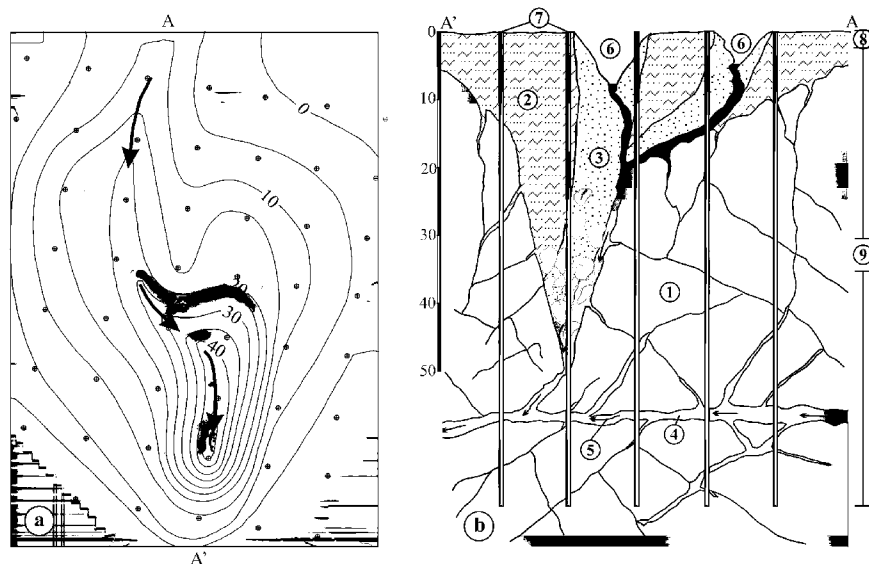
Slika 5 Zaptivanje ponora u paleoreljefu

- (a) Izolinije paleoreljefa i raspored istražno-injekcionih bušotina. Strelice pokazuju trasu fosilnog rečnog korita  
 (b) Presek A-A': 1. Karstifikovani krečnjaci, 2. alluvijalni sedimenti, 3. Degradirana zona u aluvijalnim sedimentima, 4. Karstni kanal, 5. Pravac podzemnog toka, 6. Kolaps, 7. Istražno-injekcione bušotine, 8. Kompaktirana zona i 9. Injektirana zona.

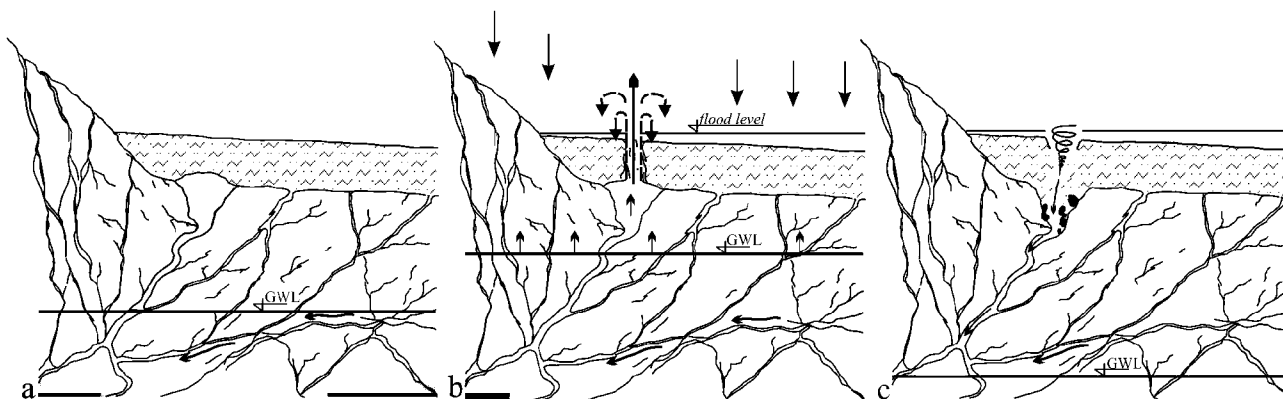
U formiranju ponora u dnu i bokovima ovog kompenzacionog bazena značajnu ulogu je imao vazduh pod pritiskom. U sušnom periodu nivo izdani se nalazi 100 i više metara ispod dna akumulacije. Nakon intezivnih padavina nivo naglo raste. (50 - 80 m/24h). Zarobljeni vazduh nema dovoljno vremena da se brzo evakuira jer su mu sanacijom dna presečeni izlazni kanali pa ostaje zarobljen u pojedinim kavernama i kanalima (slika 6). Veliki pritisak probija na oslabljenim mestima aluvijalni pokrivač i na površini dolazi do kratkotrajne erupcije vode i vazduha. Sa sniženjem nivoa izdani na tom mestu voda ponire.

Slika 6. Formiranje kolapsa-ponora pod dejstvom vazduha pod pritiskom

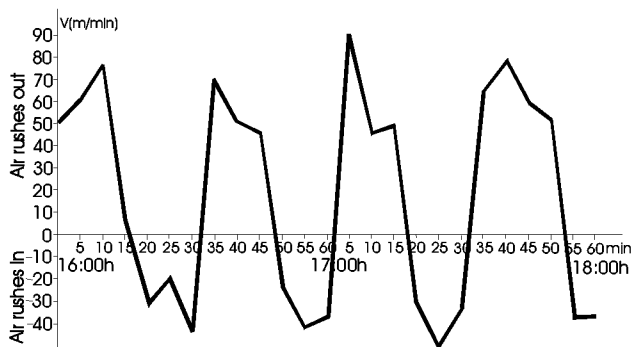
U toku porasta nivoa izdani uočeno je izbijanje snažne vazdušne struje iz pijeziometričkih bušotina u akumulaciji i po njenom obodu. Obavljena merenja (Kovačina, 1978) su pokazala da brzina vazdušne struje na ustima bušotine dostiže 15 m/s. Takođe je utvrđeno da ova cirkulacija ima karakter pulzacija, odnosno ritmičkog izduvavanja i usisavanja vazduha. Smer cirkulacije vazduha se menjao u periodima 17 do 35 minuta (slika 7). Ova pulzacija je registrovana samo u periodu porasta nivoa izdani, a nikada u periodu opadanja.

Slika 7. Pulzacije vazduha u bušotinama u periodu porasta nivoa podzemne vode

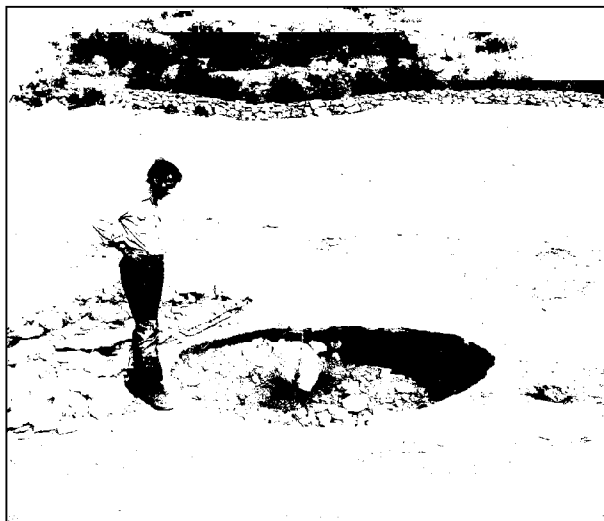
U pojedinim slučajevima ni armirani prskani beton nije bio dovoljno otporan na uzgon vode (slika 10). To su slučajevi kada su prskanim betonom prekrivene estavele, a da pri tome nisu ugrađeni jednosmerni ventili koji omogućuju smanjenje ili eliminaciju uzgona. Učinak ovih ventila je efikasan kada se radi o lokalnim pojavama i relativno kratkotrajnom dejstvu uzgona.

Slika 10. Kolaps u oblozi od prskanog betona

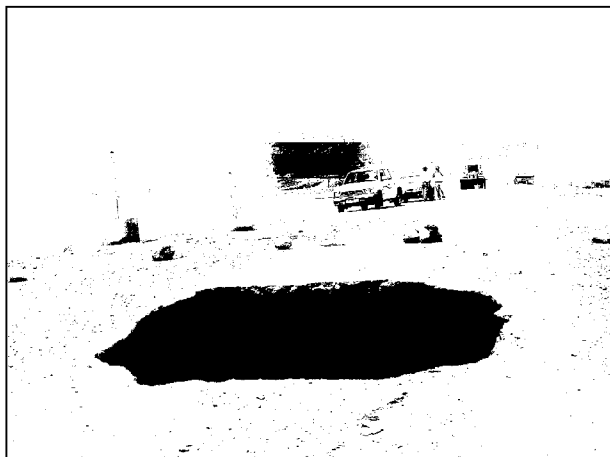
U proteklih 10 - 15 godina stotine kolapsa je formirano duž obale Mrtvog mora i na Izraelskoj i na Jordanskoj strani. Neki od njih su dostizali dubinu 19 m i prečnik 25 m (Y. Yechiely i dr. 2003). Kolapsi su nastali kao posledica rastvaranja slojeva soli i konstantnog opadanja nivoa Mrtvog mora 80 cm - 85 cm godišnje. Ovim procesom je ugrožena i stabilnost nasipa u južnom delu Mrtvog mora (slika 13). Nasipi su izgrađeni da bi se formirali bazeni za isparavanje, a fundirani su (lokalno) na aluvijalnom nanosu koji leži direktno na slojevima soli. Veliki broj kolapsa je formiran i u krugu fabrike potaše čime su ozbiljno ugroženi pojedini objekti (slika 14). Istražni radovi sa ciljem izbora efikasnih geotehničkih mera su u toku.

Slika 13. Kolaps u nasipu pored Mrtvog mora, Izrael (foto J. Charrach)

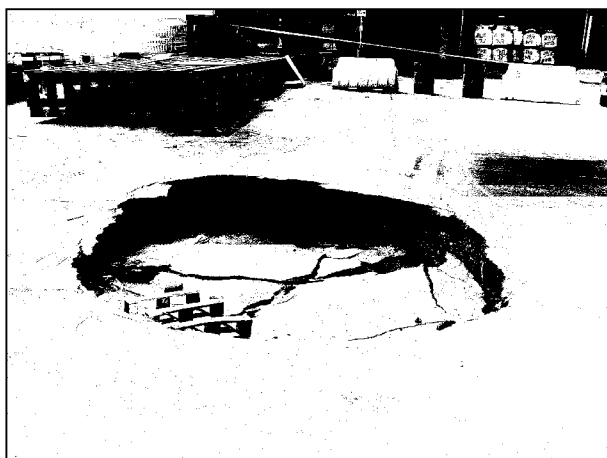
Slika 14. Mrtvo more, Izrael. Kolaps u krugu fabrike (foto J. Charrach)

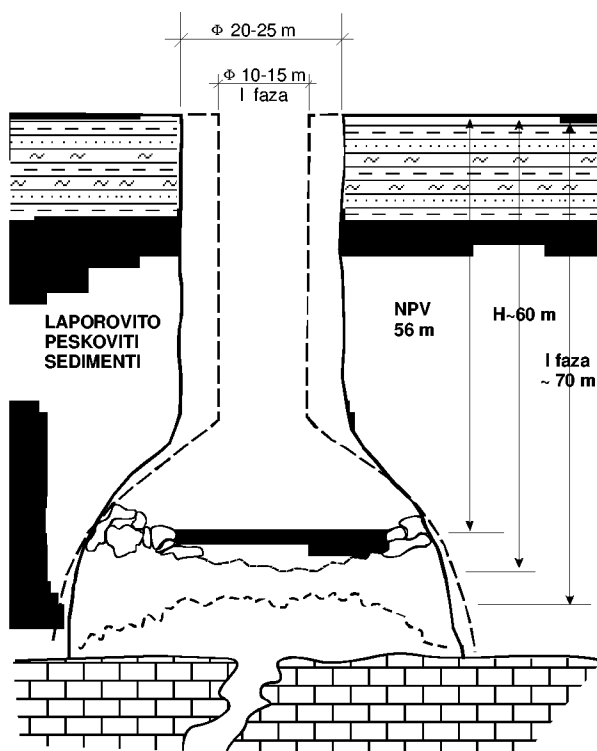
Postoje slučajevi kada se kolapsi formiraju, a da u radijusu od desetak i više kilometara ne postoji vidljivi uzročnik za njihov nastanak. To se može ilustrovati primerom kolapsa kod Karapinara (plato Konje) u Turskoj. Kolaps prikazan na slici 16 je formiran 2002. godine u peskovitim laporcima čiju podinu čine karstifikovani krečnjaci. Njegova dubina je preko 70 m. Evidentne su tri faze njegovog formiranja. U prvoj fazi, kao posledica oscilacije podzemnih voda i sufozije, formirana je velika šupljina na kontaktu krečnjak -

peskoviti laporac, prečnika preko 30 m i svodom rasterećenja slične visine. U drugoj fazi, prolomom svoda rasterećenja formiran je vertikalni kružni kolaps prečnika 10 - 15 m. Par dana nakon prvog prolamanja ponovo dolazi do vertikalnog prolamanja i formiranja kružnog vertikalnog šahta prečnika 20 - 25 m.

Slika 16. Karapinar, Turska. Dve faze formiranja dubokog kolapsa

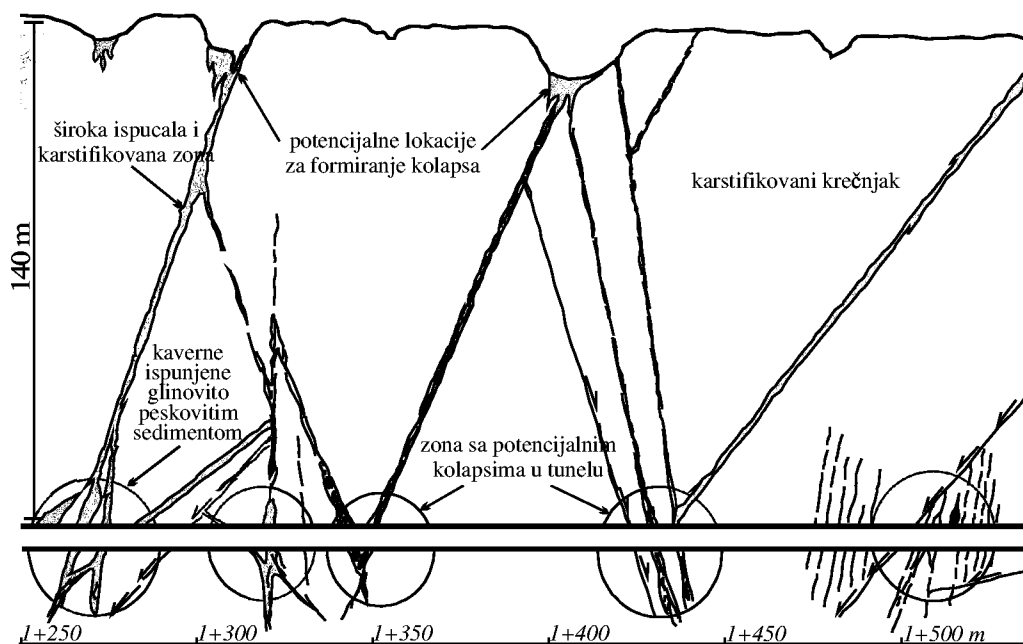
Rasedne i kavernozone koje se nalaze u zoni podzemnog rada, a povezane su sa površinom, predstavljaju potencijalnu opasnost po lokalnu stabilnost terena (slika 17). Ove zone su posebno osetljive kada kroz njih prolaze hidrotehnički tuneli pod pritiskom, pogotovo tuneli pumpnih elektrana.

Slika 17. Tunel Dabar - Fatnica. Potencijalne zone formiranja kolapsa u tunelu i na površini

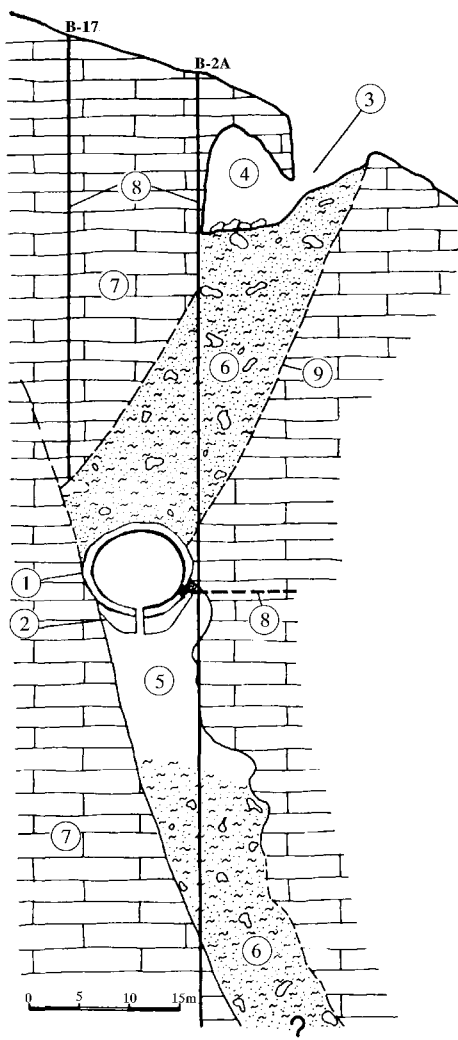
Karakterističan primer je prikazan na slici 18 gde je, u toku rada pumpne elektrane, došlo do ispiranja velikih količina glinovito-peskovitog materijala iz kavernozone tektonske zone. U vrlo kratkom vremenu formirani su kolapsi i na površini terena i ispod tunelske obloge. Posebnu opasnost je predstavljao gubitak oslonca tunelske cevi u dužini od 16 metara. Radi sanacije nastalog defekta obavljani su sledeći istražni radovi: merenje gubitaka u tunelu, istražno bušenje, osmatranje oscilacija nivoa podzemne vode, geološka analiza površine terena, TV karotaž i traserski testovi korišćenjem boje i dima kao trasera. Sanacioni radovi su se sastojali od armirano betonskog svoda fundiranog i ankerisanog u krečnjačke bokove ispod tunelske obloge i zapunjavanjem praznog prostora prepaht betonom i injekcionom masom (slika 19).

Slika 18. Dovodni tunel za reverzibilnu HE Čapljinu. Kolapsi u tuneli i na površini terena nastali kao posledica rada elektrane.

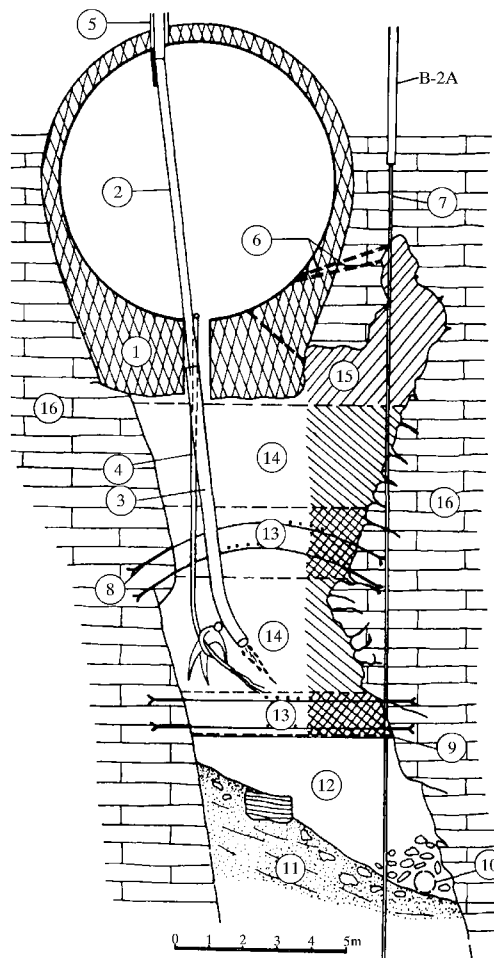
Slika 19. Reverzibilna HE Čaplina. Ojačavanje tunela u zoni gde je izgubio oslonac.

1. Tunelska obloga, 2. Cev za transport agregata sa površine terena, 3. Fleksibilna cev, 4. Injekciono crevo, 5. Bušotina velikog prečnika sa površine terena, 6. Injekciona bušotina, 7. Istražna bušotina, 8. Anker, 9. Plastična folija, 10. Drenažna cev, 11. Agregat, 12. Filtarski sloj, 13. Armirana lučna konstrukcija, 14. Prepakt beton, 15. Prostor ispunjen injektionom masom, 16. Krečnjak.
