## PROBLEM VODODRŽIVOSTI AKUMULACIJE "GORICA" - TREBINJE

Željko ZUBAC, Željko BOŠKOVIĆ  
Hidroelektrane na Trebišnjici, Trebinje

## ISSUE OF LOSING WATERS FROM GORICA's LAKE

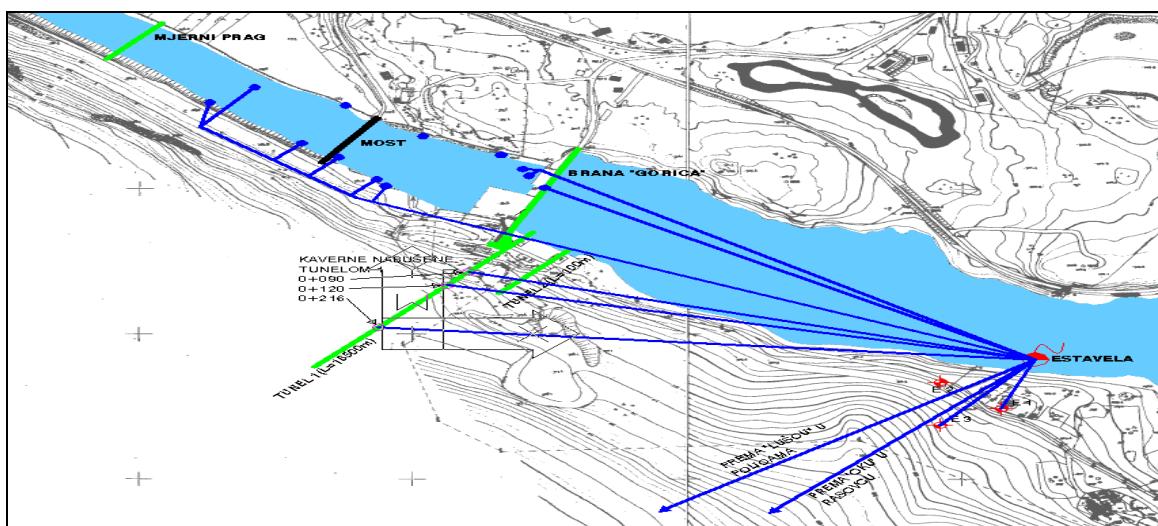
Slika 2. Rezultati bojenja estavele „Gorica“

Estavela "Gorica" nalazi se na lijevoj obali rijeke Trebišnjice 540 m uzvodno od pregradnog profila. Estavela je bojena u dva navrata pri različitim hidrološkim uslovima. Prvo bojenje izvršeno je pri malom vodostaju i boja je konstatovana na 20 izvora nizvodno od brane Gorica, ali i na izvorima dubrovačkog priovalja – Ombli, Zavrelju, Dubokoj Ljutoj. Drugo bojenje izvršeno je pri koti akumulacije od 277 mm. Visina vodenog stuba iznad potopljene estavele bila je 2,5 m. Prilikom iskopa dovodnog tunela za HE Dubrovnik, naišlo se na stacionaži 0+216 uz desni bok na kavernu na koti 276,30 mm. Pošto je

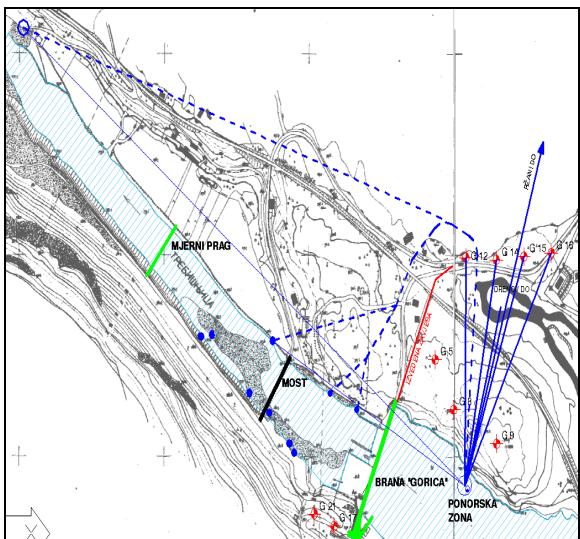
Kada je ispravljen kompenzacioni bazen "Gorica" u desnom boku, 150 m uzvodno od brane, primijećena je nova ponorska zona. Bojenjem su utvrđene podzemne veze sa nizvodnim izvorima.

Slika 3. Rezultati bojenja ponora u desnom boku brane „Gorica“
