REZULTATI EKSPERIMENTALNOG ISTRAŽIVANJA NIVOA VIBRACIJA NA USTAVI "TOMAŠEVAC" -HIDROSISTEM DTD

Dr Emil POPOVIĆ, dipl.inž.građ.
JVP "Vode Vojvodine" Novi Sad

Prof. dr Radomir FOLIĆ, dipl.inž.građ.
Fakultet tehničkih nauka u Novom Sadu

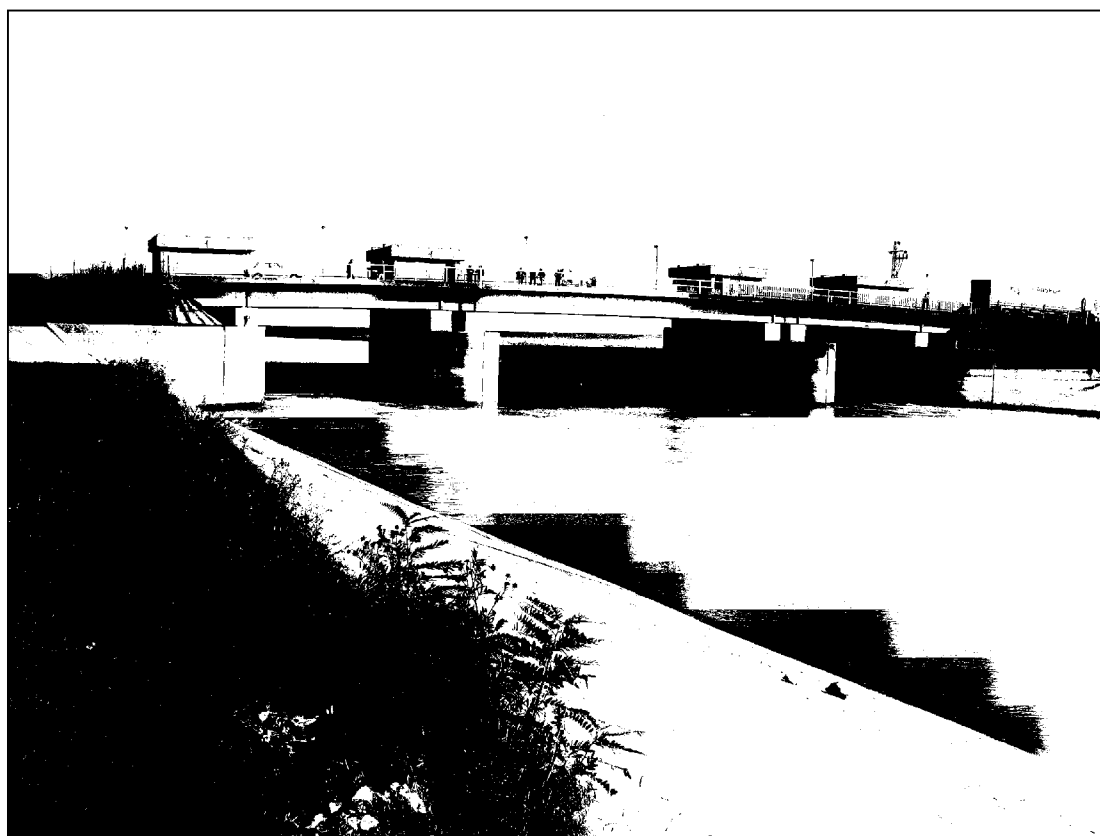
Fotografija 1: Ustava "Tomaševac" – pogled sa nizvodne strane

Konstruktivni elementi ustave "Tomaševac" (fotografija 1) su:

1. Telo ustave sa tri protočna polja.
2. Drumski most postavljen na nizvodnoj strani sa osloncima na stubovima prelivnih polja.
3. Krilni zidovi i platoi.
4. Uzvodna protivfiltraciona zaštita koja se sastoji od čelične "Larsen" dijafragme, betonskih ploča i glinenog čepa.
5. Nizvodna protivfiltraciona zaštita slapišta koja se sastoji od betonskih ploča položenih preko filterskog sloja, nizvodne antierozione grede i nizvodne čelične "Larsen" dijafragme.
6. Tri segmentna zatvarača u prelivnim poljima. Segmentni zatvarač raspona 24,5 metara montiran je na srednjem prelivnom polju dok su segmentnih zatvarači raspona 12 metara montirani na bočnim prelivnim poljima.
7. Pogonski uređaji za manipulaciju zatvaračima.

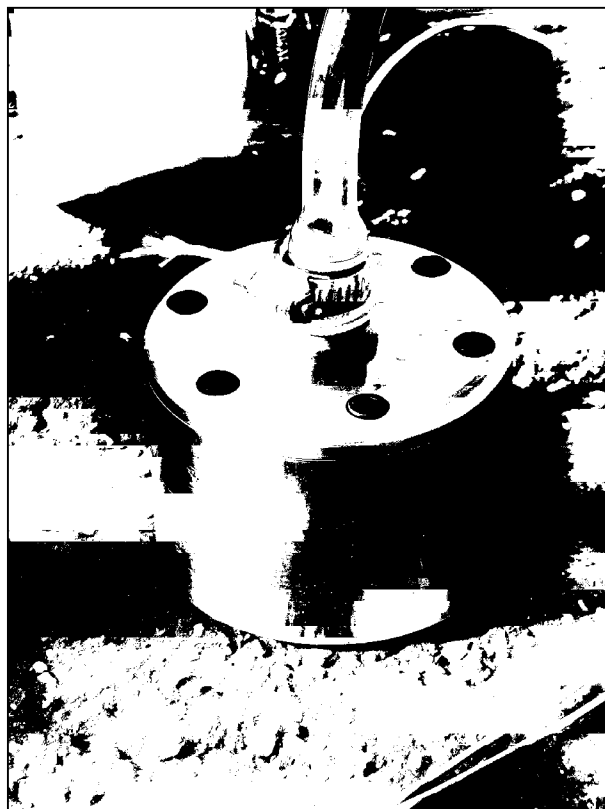
Fotografija 2: Kućište za smeštaj akcelerometara

Pre započinjanja osnovnog merenja u mašinskoj radionici Laboratorije za eksperimentalnu modalnu analizu, analizu signala i balansiranje Vojnotehničkog instituta su urađena posebna vodonepropusna kućišta za smeštaj akcelerometara (fotografija 2).

Navedenih 12 akcelometara su bili raspoređeni na sedam mernih mesta i smešteni u odgovarajuća kućišta. Raspored mernih mesta i orijentacija akcelometara dati su u tabeli 2. Kućište za smeštaj akcelometara se sastojalo od:

1. Metalne "čaje" sa odgovarajućim brojem nosača za akcelometre (jedan ili dva).
2. Poklopca kućišta.
3. Gumenog creva dužine 2 metara za zaštitu električnog kabela.

Sva kućišta ("čaje" i poklopci) su bila urađena od aluminijuma. Hermetičko zaptivanje "čaje" kućišta i poklopca ostvareno je korišćenjem zaptivača i šest vijaka. Montaža akcelometara i kablova i hermetičko zatvaranje kućišta je obavljeno u radionici

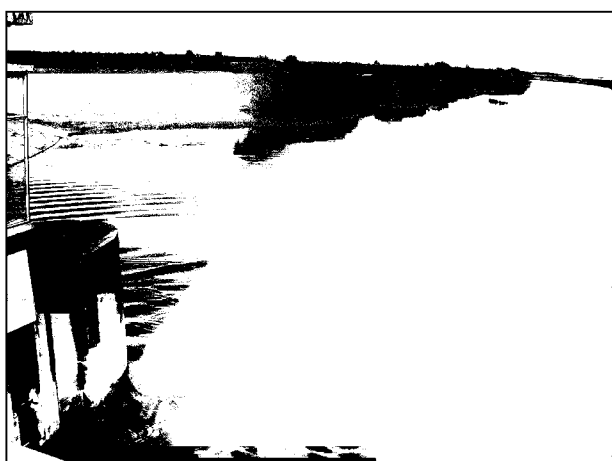
Fotografija 5: Merenje pod rednim brojem 12

Raspored mernih mesta prikazan je na fotografiji 3. Na fotografijama 4, 5 i 6 prikazani su najkarakterističniji primeri formiranja talasa i njihovog rasprostiranja.

12.	13:41	74,901	<i>Stvarna visina zatvarača na ovom merenju je 74,90 m.n.m., ali mu je zbog softverskog razlikovanja sa merenjem broj 3 operator dodelio 1 mm visine više</i> Došlo je do pojave talasa na površini vodenog ogledala.
Nakon završetka snimanja segmentni zatvarač je podignut na kotu 75,00 m.n.m. Data je pauza u trajanju od pola sata u cilju podešavanja osetljivosti instrumenata. Nakon pauze snimanja su započeta na koti preliva segmentnog zatvarača od 75,00 m.n.m.

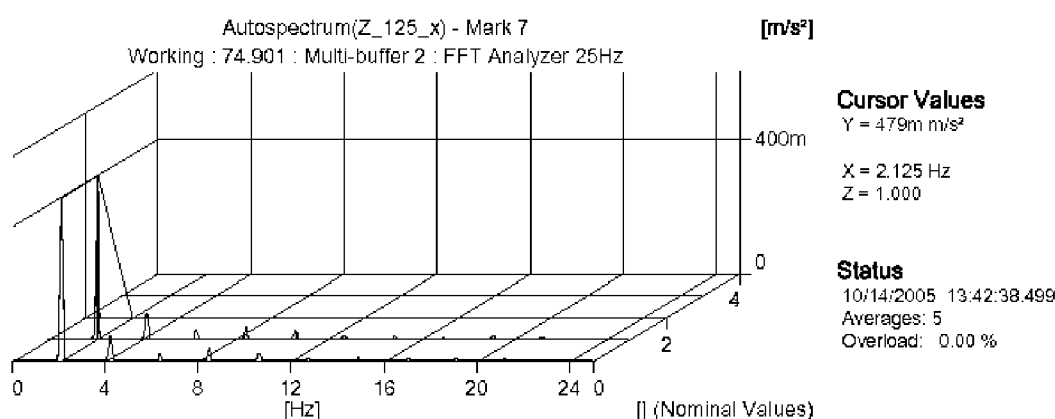
Slika 2: Snimak signala **ZH – 125 – x – druga kaskada** dobijen tokom merenja označenog rednim brojem 12 (kota krune preliva segmentnog zatvarača 74,90(1) m.n.m.), analizator do 25 Hz

Za analizu efektivnih vrednosti vibracionih parametara odabran je signal **ZH – 125 – x** snimljen na mernom mestu broj 5 (na sredini hrbata segmentnog zatvarača u pravcu ose x lokalnog koordinatnog sistema). Maksimalne efektivne vrednosti ubrzanja su se javile u dva slučaja:

1. Pri merenju broj 12 (479,4 mm/sec² pri frekvenciji od 2,125 Hz – slika 2).
2. Pri merenju broj 22 (288,9 mm/sec² pri frekvenciji od 2,125 Hz).
