ДЕСТРУКЦИЈА И РЕКОНСТРУКЦИЈА ПРОСТОРА У СКИ-ЦЕНТРИМА СРБИЈЕ: СЛУЧАЈ СТАРА ПЛАНИНА

РЕЗИМЕ

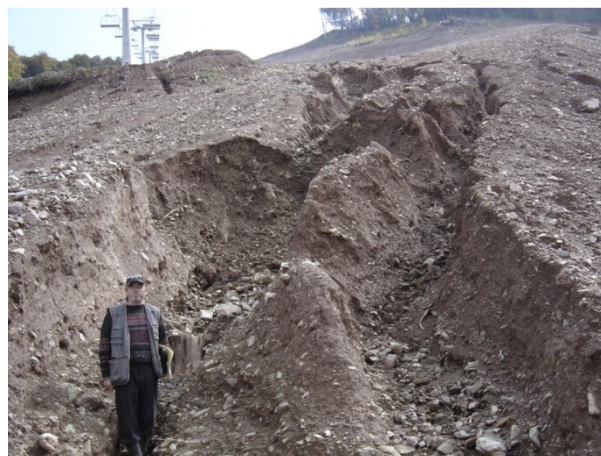
Најтеже форме деградације су уочене на ски стази „Коњарник 2“: системи бразда и дубоких јаруга (слика 4).

Слика 4. Дубоке јаруге на ски-стази „Коњарник 2“ (Август 2007)

Током петомесечног периода истраживања (1.04.2007.-1.09.2007.) дубина јаруга на ски-стази „Коњарник 2“ достигла је 4 метра, док је специфична ерозиона продукција достигла вредност $E_{\text{psp}} = 133.023,2 \text{ m}^3 \cdot \text{km}^{-2}$, што представља највећу забележену вредност у светској литератури [7]. Поређења ради, највећи интензитет јаружасте ерозије на деградираним шумским и пољопривредним земљиштима у Кини износи $E_{\text{psp}} = 13.863,3 \text{ m}^3 \cdot \text{km}^{-2}$ годишње [48], на обрадивим површинама у Хрватској $E_{\text{psp}} = 375-11.983,3 \text{ m}^3 \cdot \text{km}^{-2}$ годишње, у зависности од начина обраде [49], и на пашњацима Новог Зеланда $E_{\text{psp}} = 21.703 \text{ m}^3 \cdot \text{km}^{-2}$ годишње [50]. Истовремено, интензитет ерозије на експлоатисаним шумским површинама Старе планине износи $E_{\text{psp}} = 5.174,9 \text{ m}^3 \cdot \text{km}^{-2}$ годишње, док је на недирнутим, околним шумским површинама свега $E_{\text{psp}} = 520 \text{ m}^3 \cdot \text{km}^{-2}$ [20].

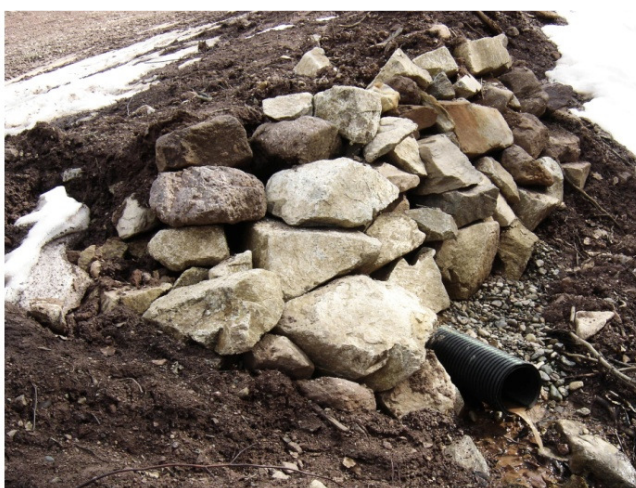
Слика 8. Стабилизационо-дренажна конструкција (излив; ски-стаза „Коњарник 1“, Октобар 2008)

РПЕ радови у ски-центру „Стара планина“ су изведени у условима тешке деградације терена, готово 18 месеци после изградње скијалишта [22, 23, 39]. Технички радови су обављени до краја Септембра 2008. године: чишћење и продубљивање локалних водотокова који угрожавају ски-стазе и приступне путеве, како би се обезбедила потребна пропусна моћ током појаве великих вода; изградња две депонијске преграде за заустављање вученог наноса; израда стабилизационо-дренажних конструкција (СДК) на ски-стазама K_1 и K_2 . СДК се користе за превенцију солифлукција и сакупљање подземних вода од бројних извора (посебно на нижем делу ски-стазе K_1). СДК су дизајниране и употребљене за уређење ски-стаза на Старој планини, и представљају новитет на светском нивоу [40]. СДК се састоје из габионских корпи пуњених каменом, које су обавијене нетканом геотекстилом, и дренажног рова (слика 8).

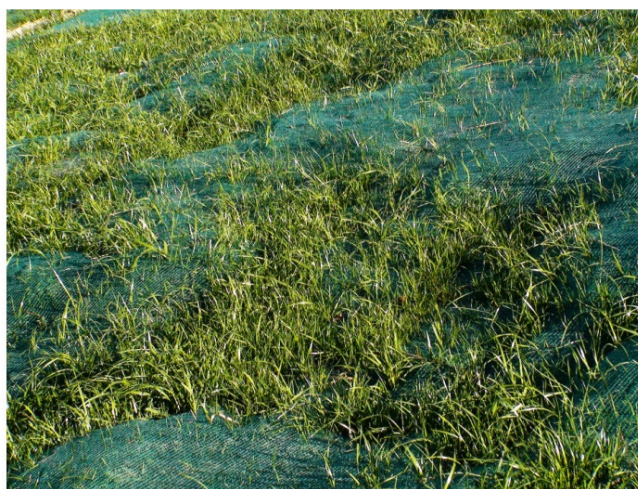
Слика 9. Обнављање земљишног и вегетационог покривача (ски-стаза „Коњарник 1“, Јуни 2009)

Биотехнички радови су завршени до средине Октобра 2008. године, укључујући обнављање земљишта и вегетације, инсталацију контурних стабилизатора (КС) и формирање површинске дренаже. Обнављање земљишта и вегетације на ски-стазама одвијало се у следећим фазама (слика 9): насипање слоја фертилне земље (0.2-0.3 m), сетва одговарајуће травно-легуминозне смеше (20 gr/m²); малчирање сецканом сламом (0.5 kg/m²); прекривање мрежом са ретким ткањем и фиксирање за подлогу челичним анкерима (на дубину од 0.4-0.5

m). Коришћене су травно-легуминозно смеше, састављене од врста које је могуће обезбедити у довољним количинама на тржишту (табела 3), јер у Србији не постоји организована производња, нити сакупљање довољних количина семена аутохтоних врста. Све „комерцијалне“ врсте су одабране на основу еколошких својстава која одговарају високопланинским условима, и претходне детаљне флористичке анализе аутохтоне вегетације (табела 3).

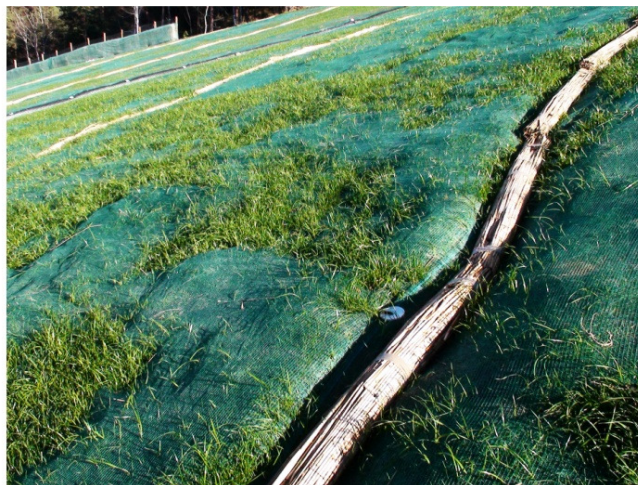
Слика 10. Контурни стабилизатори (баријере) за контролу брзог површинског отицаја (ски-стаза „Коњарник 1“, јуни 2009)

Контурни стабилизатори (КС) се производе од трске, сламе или врбовог прућа, које се везује у ваљке (са или без пластичног омотача), Ø 200-250mm, 2-5m дужине (слика 10). Постављају се на растојању од 8-20m (у зависности од нагиба терена), у плитке ровове (дубине 80-120 mm) и фиксирају

дрвеним или металним анкерима. КС се постављају контурно, готово управно на осовину трасе ски-стаза. КС смањују брзину површинског отицаја, задржавају покренути ерозиони материјал, и стабилизују површински слој земљишта, до појаве травног покривача.

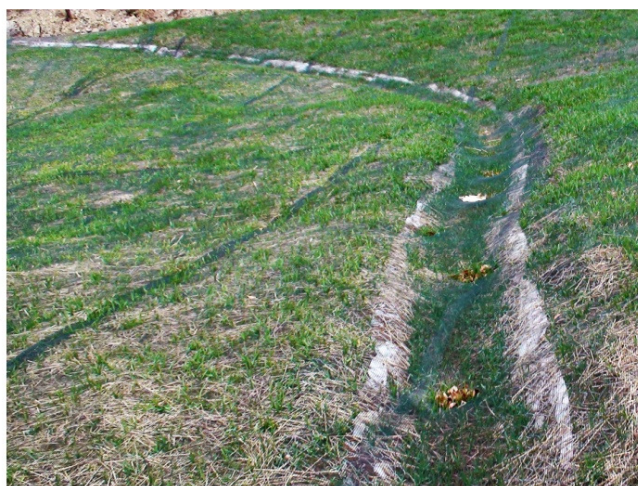
Слика 11. Површинска дренажа (ски-стаза „Коњарник 1“, Октобар 2008.)

Током наношења и планирања плодног земљишта на деградираним површинама формиран је површински дренажни систем, у виду обложених канала дубине 0.15–0.20 m, нагиба 3-5%. Канали су заштићени МасМат мрежом (тродимензионални геокмпозит), која се користи као заштита од ерозије, а омогућује раст травне вегетације. МасМат

мрежа је израђена од двоструко плетене челичне жице, обмотане полипропиленским влакнима. Поставља се по дну и косинама канала, а фиксира челичним анкерима (слика 11).

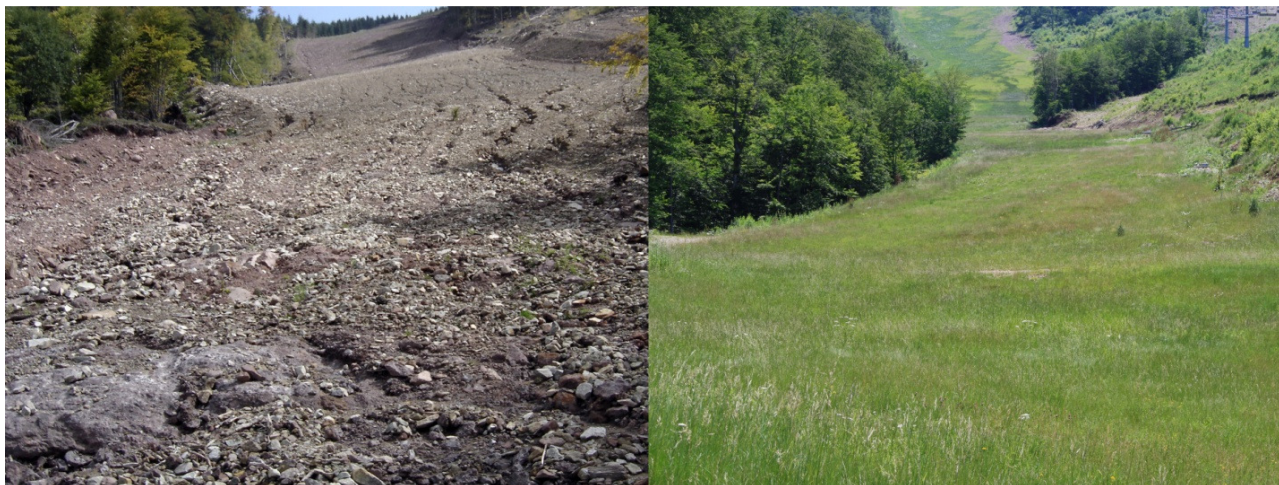
Слика 12. Ски-стаза „Кошарник 1“ у условима пре (лето 2007) и после (лето 2013) рестаурационо-противерозионих радова

Вегетациони покривач био је успостављен већ 20 дана после сетве, а мере неге су примењиване до краја лета 2009. године. Опште стање и изглед ски-стаза (слика 12) су значајно побољшани након завршетка свих планираних рестаурационих и противерозионих радова. РПЕ радови су коштали око 1.300.000 €, у условима 18 месеци после изградње, а да су примењени током и непосредно по завршетку изградње, трошкови би износили 375.000 €.

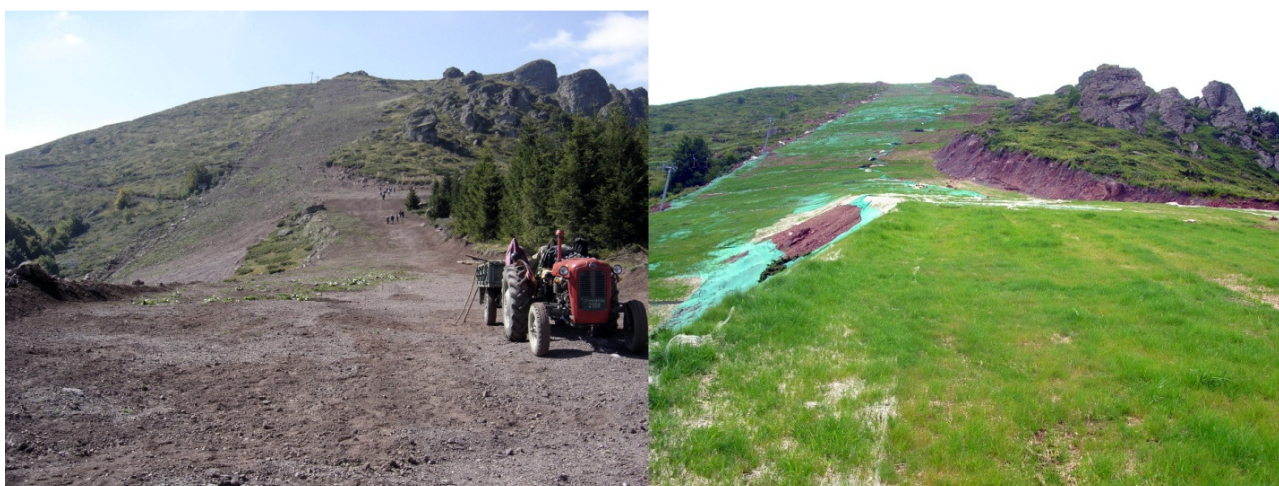
Слика 13. Ски-стаза „Сунчана долина“ у условима пре (лето 2007) и после (лето 2013) рестаурационо-противерозионих радова
