## HIDROLOŠKO-HIDRAULIČKE ANALIZE U FUNKCIJI SPROVOĐENJA ODBRANE I UPRAVLJANJA POPLAVNIM VODAMA TOKOM POPLAVE NA TAMIŠU 2005. GODINE

Miloš MILORADOVIĆ, Zvonko MATIN  
„VODE VOJVODINE“ – Novi Sad

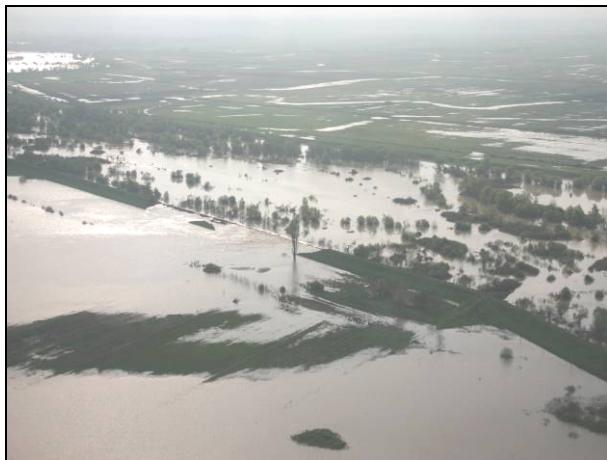
Slika 2. Prodor desnoobalnog nasipa Tamiša na km 8+250, na rumunskoj teritoriji.

Uprkos daljem rastu vodostaja nasipi Tamiša na našoj teritoriji su – uz velike napore branilaca – još uvek odolevali. Nešto posle 10 čas. (20.04.) **vodostaj kod h.s. J. Tomić je dostigao 844 cm** (22 cm iznad maksimuma iz 2000. god.), kada je počela kulminacija, a zatim i ubrzano opadanje. Nije bilo sumnje da je došlo do prodora nasipa na rumunskoj teritoriji, ali iz Rumunije nije stizalo nikakvo obaveštenje. Odgovor na ključno pitanje o lokaciji prodora stigao je telefaksom tek u 13,20 čas., u kome direktor Direkcije voda iz Temišvara izveštava da su **20.04. u 11,15 čas. nastala tri prodora desnoobalnog nasipa Tamiša (km 8+250, km 6+900 i km 6+700)**. Dužina prodora na km 8+250 je oko 60 m, sa tendencijom proširenja, a za ostala dva se – na bazi helikopterskog pregleda – procenjuje da su približno iste veličine kao i na 8+250. (Slika 2.)

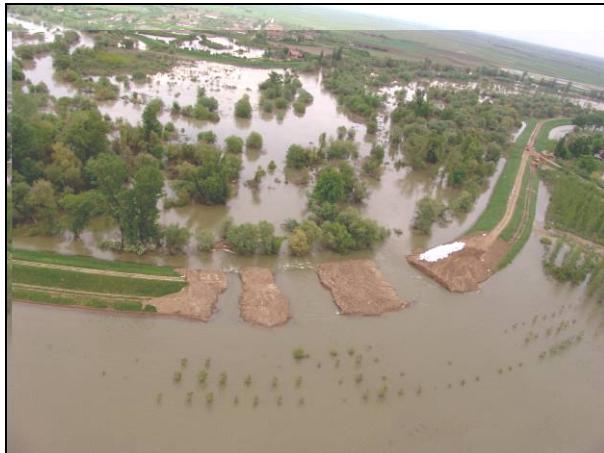
Slika 4. Proseci desnoobalnog nasipa Tamiša na km 112.

Početni efekti prosecanja nasipa bili su očigledni, jer je sprečeno dalje plavljenje naselja J. Tomić (pola sela nije poplavljeno) i zaustavljeno je širenje poplave prema Sečnju i drugim ugroženim naseljima. Međutim, bilo je neophodno povećati kapacitet ispuštanja vode, jer je vodostaj u jezeru nastavio sa porastom. Iz Rumunije su i dalje stizali oskudni i nepouzdani podaci o stanju na prodorima i razvoju poplave, iz kojih se nije mogla utvrditi količina izlivene vode i pravci njenog kretanja. (Slika 4.)

Budući da su svi proseci locirani u neposrednoj blizini naselja J. Tomić, njihovi elementi su određeni tako da se mogu u kratkom roku zatvoriti – ukoliko sa gornjeg toka Tamiša krene veći poplavnji talas. Kod obe grupe proseka (oko km 110 i km 112) obezbedeno je dovoljno mehanizacije i materijala za brzo zatvaranje, po posebno razrađenoj tehnologiji (detaljnije o ovom – u posebnom članku). Prosecanje nasipa je završeno 24.04., pa je kroz svih 5 proseka krenula značajna količina (preko 200 m<sup>3</sup>/sec) vode iz poplavnog jezera u Tamiš.

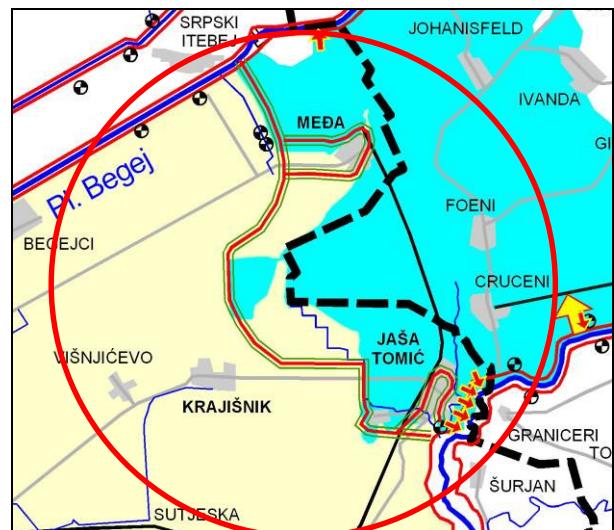
Slika 5. Situacija područja sa lokacijama prodora, plavnim površinama, lokacijama prostate i lokalizacionim linijama.

uvid o dimenzijama i silini prodora, kao i o razmerama poplave na rumunskoj teritoriji. Bilo je jasno da se hitno mora ići na povećanje količine ispuštanja vode iz poplavnog jezera, kako bi se obezbedilo da nivo vode u jezeru ne pređe očekivanu kоту 79,5 m nad JM. Rukovodstvo odbrane se opredelilo za 4 nova proseka sa ukupnom širinom oko 70 m i kotom prelivnog praga 78,0 m nad JM. (Slika 5.)

kritičnim deonicama. Sa porastom nivoa vode u jezeru poplavljena površina zemljista se povećavala, uglavnom na rumunskoj teritoriji. Na osnovu orientacionih podataka o konturi poplavnog jezera na rumunskoj i našoj teritoriji procenjeno je da je – pri maksimalnoj kоти 79,44 m.n.m vode u jezeru kod Međe (30.04.) – poplavljena površina iznosila oko 30.600 ha, od čega 4.600 ha na našoj teritoriji. (Slika 5)

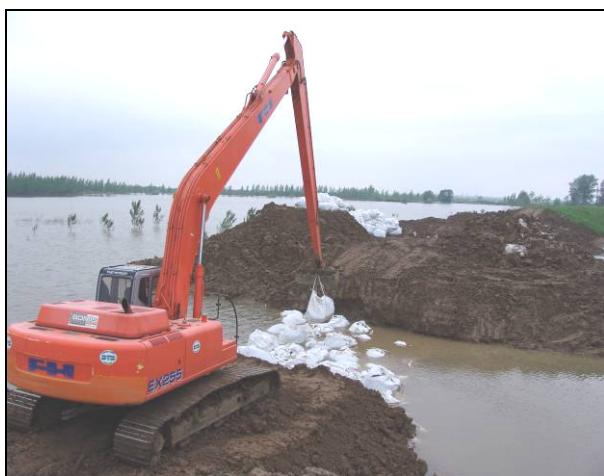
Slika 7. Provizorno zatvaranje proseka nasipa na Tamišu

U uslovima prosečenih nasipa pretila je opasnost da u slučaju nailaska novog poplavnog talasa voda iz Tamiša nekontrolisano kreće prema „zaštićenom“ delu sela, poplavi ga i ugrozi nizvodno područje prema Sečnju. Da bi se predupredio ovakav rizik organizovano je stalno dežurstvo najpouzdanijeg ljudstva i mehanizacije, sa zadatkom da hitno pristupi zatvaranju proseka – kada se za to ukaže potreba. (Slika 7)

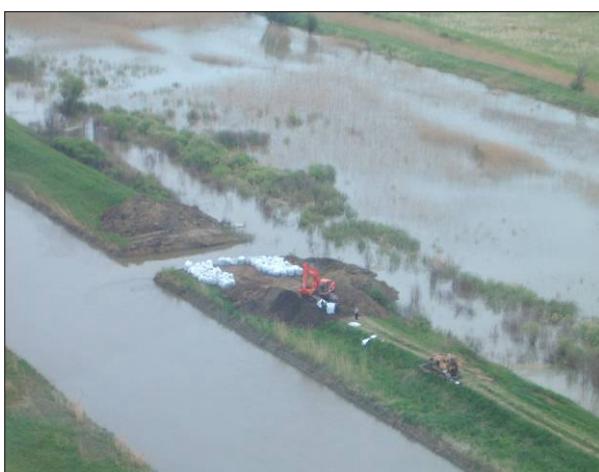
Slika 10. Prosek nasipa na levoj obali Plovнog Begeja

Početkom maja započelo je blago opadanje vodostaja i očekivani početak pražnjenja jezera, što je braniocima donelo veliko olakšanje u psihološkom smislu. Operativa na terenu je došla do predaha, jer su prestali radovi na povišenju lokalizacione linije. Stanje se postepeno stabilizovalo i sada je glavna pažnja usmerena na pojačanje slabih lokaliteta na brzinu izgrađenog nasipa i nastavku uporne borbe za zaštitu ne poplavljениh delova naselja Međa i J. Tomić. Takođe je, u cilju ubrzanja evakuacije poplavnih voda 3.05. prosečen nasip na levoj obali P. Begeja kod Sr. Itebeja na dužini od 10 m. (Slika 10 i 11)
