ZAŠTITA DUNAVSKOG NASIPA OD TALASA NA UŠĆU NERE PLOVNIM OBJEKTIMA

Svetozar GAVRILOVIĆ , dipl. inž.
Ladislav BUŽEK, dipl. inž
VP "Ušće" Bela Crkva

REZIME

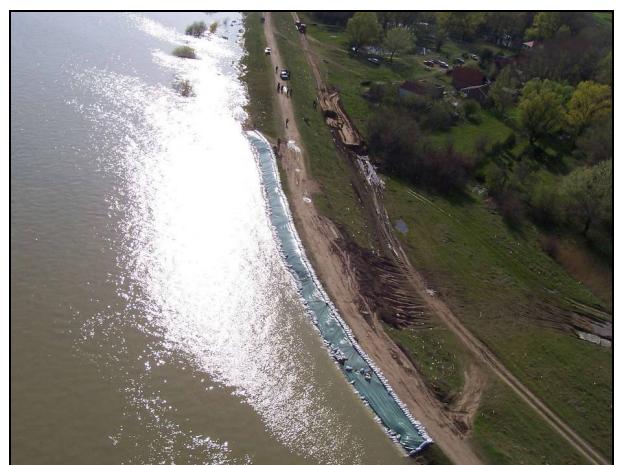
Slika 1: Postavljena folija za zaštitu od erodiranja kosine

U toku vanredne odbrane poklopila su se dva nepovoljna faktora : apsolutni maksimum nivoa vode u Dunavu i veliki talasi od "košave". Nivo vode u Dunavu – urez u nasip sa nebranjene strane nadvisio je gornju ivicu betonske oblage nasipa i već pri prvoj pojavi talasa započeo je proces erodiranja gornjeg dela nasipa između betonske oblage i krune nasipa. Pristupilo se polaganju folije preko kosine nasipa u dužini od oko 200 m. koja je pokrila deo između oblage i krune. Folija je bila opterećena sa vrećama od peska.

Pojačanjem vetra formiraju se veći talasi koji oštećuju izgrađenu zaštitu od folije i vreća zbog čega se ista neprekidno popravlja i učvršćuje. Započeo je proces erodiranja kosine nasipa ispod postavljene folije ispiranjem od talasa koji su se podvlačili ispod folije, uz istovremeno zapljuškivanje krune nasipa vodom koju su talasi i veter prebacivali preko nasipa.

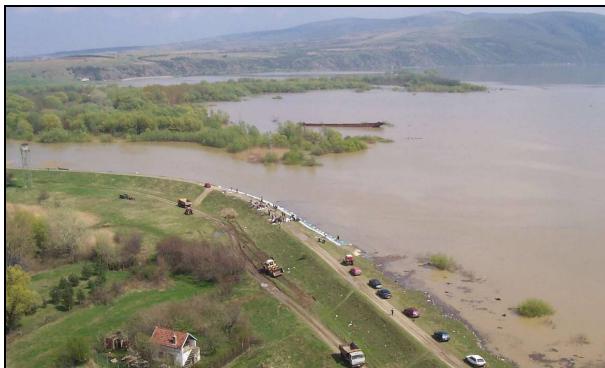
Slika 2: Srećna okolnost - iz plićaka "oslobodjena" neusidrena barža

Kako to često biva u životu pojavila se srećna okolnost koja je nametnula rešenje problema. Na ušću Nere u Dunav, u delti, u panjevima i bujnom rastinju u neposrednoj blizini slabog mesta u nasipu, pod uticajem visokog vodostaja i talasa i vetra isplivala je neusidrena prazna "barža" koja je preko deset godina bila zarobljena u plićaku.

Za vreme eksploatacije šljunka na ušću Nere pre desetak godina talasi su odvojili praznu "baržu" iz sastava usidrenog uz desnu obalu Dunava i prebacili je preko na levu obalu u deltu Nere. Praznu baržu su snažni talasi prebacili preko panjeva duboko u deltu ušća Nere gde je ostala i pored neuspelih pokušaja da se izvuče u plovni put. Tovarni prostor barže bio je ispunjen 50 % vodom od padavina zbog čega je ona bila nakrivljena na jednu stranu.

Rekordni vodostaji Dunava koji stvaraju uspor i u reci Neri (5.600 m.) podigli su neusidrenu baržu preko panjeva i ona je započela proces "rinovanja" koji bi se u tadašnjim uslovima zabrane plovidbe završio na brani HE "Derdap" I 132 km. nizvodno (od km. 943 do km.1075).

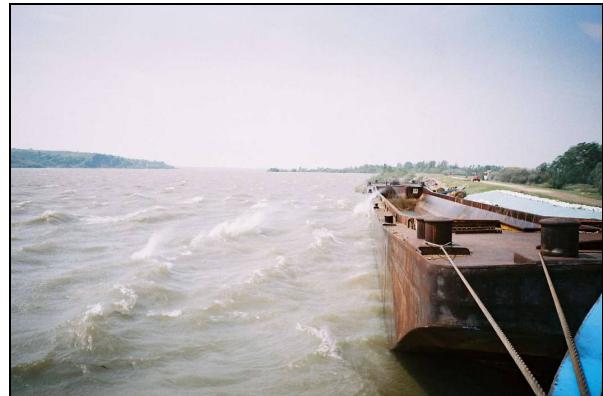
Slika 3: Udarci talasa u baržu

Angažovan je tegljač "OSOVLjE" preduzeća "HEROJ PINKI" Novi Sad koji je presreo baržu i dovukao je do nasipa za koji je ista privezana ankerisanjem alata u branjeni deo nasipa. Iz barže je ispumpana atmosferska voda tako da je ona zbog malog gaza postavljena neposredno uz kosinu nasipa. Na ovaj način obzirom na dužinu barže zaštićena je polovina ukupne dužine ugrožene deonice dunavskog nasipa. Barža je postavljena uz kosinu nasipa 14. 04. 2006. godine oko 21.00 časova.

Talasi su udarali u baržu koja je amortizovala njihovu snagu i na tom delu nasip je bio zaštićen. Međutim, preostali nepokriveni deo deonice nasipa bio je i dalje

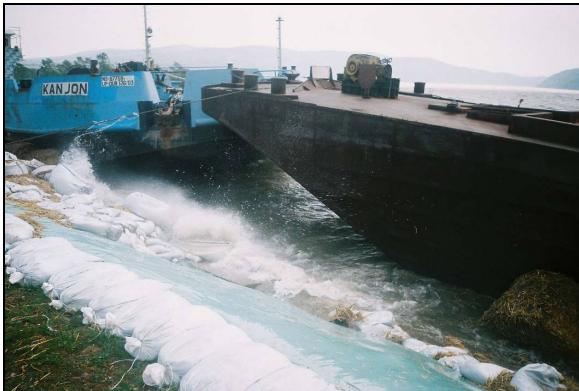
Slika 4: Samohodni teretnjak "Kanjon" postavljen nizvodno od barže

Kada su pod dejstvom talasa ove bale već bile raskvašene i rasturene, na poziv sektorskog rukovodioca odazvao se zapovednik samohodnog teretnjaka "Kanjon" koji je bio usidren na kopu uglja i šljunka na levoj obali Dunava kod Malog Bavaništa oko 20 km. uzvodno od ušća Nere. "Kanjon" je postavljen uz nasip 16. 04. 2006. godine u 16.40 sati istoga dana kada je nivo vode izmeren na vodomernoj stanci Banatska Palanka kulminirao (+954 cm). Na ovaj način zaštićen je najugroženiji deo dunavskog nasipa u dužini oko 200 m.

Plovni objekti su primali udare talasa ali su i sami svojim bokovima udarali u kosinu nasipa zbog čega je nasip sve vreme "drhtao" što je kod branioca izazivalo nespokojstvo jer na tom delu tela nasipa nema balasta, a visinska razlika nivoa vode u Dunavu i nožice nasipa sa branjene strane iznosila je preko 6 m.

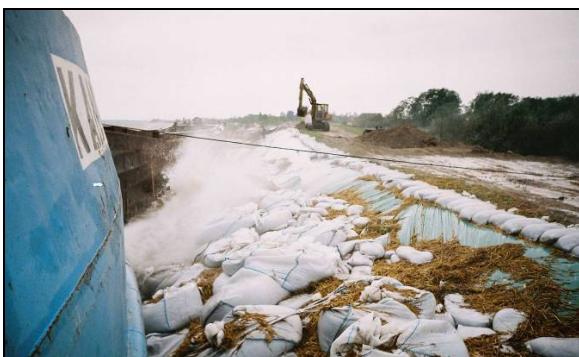
Slika 5: Zaštita nasipa

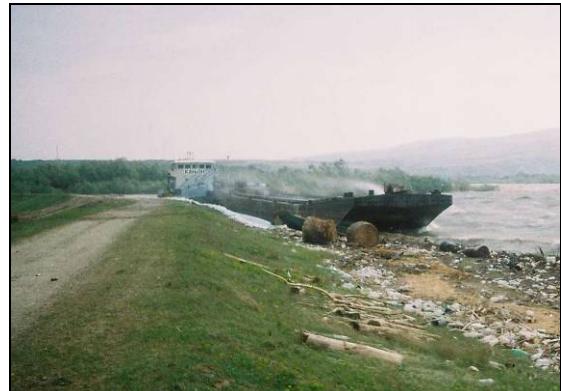
Slika 6: Barža i samohodka uz nasip

Plovni objekti ostali su privezani uz nasip sve do ukidanja vanredne odbrane (04. 05. 2006.) pri vodostaju +827 kada su u nasip i dalje udarali talasi.
