СТАВОВИ

СТАВ ОДЕЛЕЊА ГРАЂЕВИНСКИХ НАУКА АКАДЕМИЈЕ ИНЖЕЊЕРСКИХ НАУКА СРБИЈЕ О УГРОЖЕНОСТИ САВСКОГ НАСИПА И ЊЕГОВОЈ САНАЦИЈИ

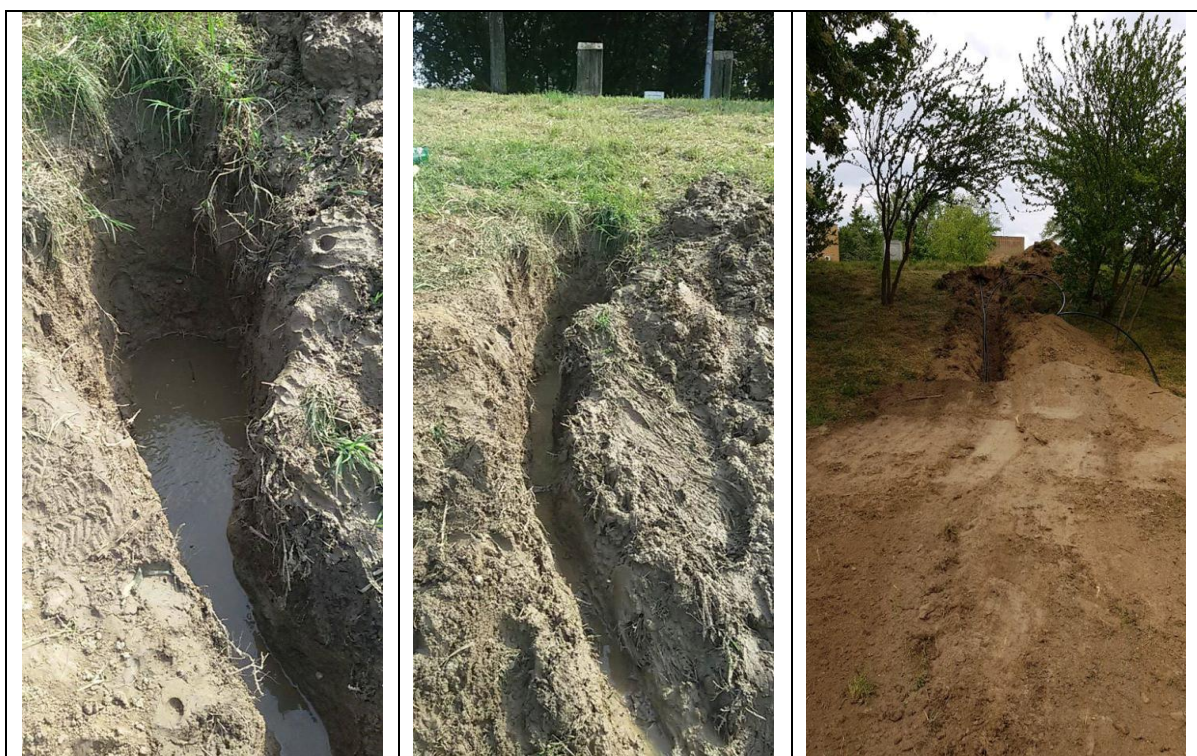
Слика 2. Оштећење насипа ископом који су неlegalно извршили неодговорни појединци, за своје приватне потребе. Прве две слике са лева у десно: иlegalно постављена цев за довод воде до сплава је оштећена, па је дуготрајно процуривање у тело насипа расквасило и угрозило конструкцију насипа на ширем потезу, тако да је неопходна санација те деонице. Слика крајње десно: ископ рова ради постављања водоводне цеви је импровизовано затрпан, тако да је то место потенцијалног пробоја насипа убрзо након формирања успора у Сави када достигне тај ниво.

(б) **Начин санације.** Проблем оштећења насипа је у тој мери озбиљан да се санације свих оштећених места морају урадити без импровизација, по истим принципима по којима се насип и гради, да би се остварила поуздана монолитност конструкције. Обим интервенције зависи од дубине и ширине оштећења.

- Треба скинути оштећен слој насипа све до неоштећеног дела (слоја), на који би се могла наслонити санација насипањем у слојевима и набијањем, на исти начин као што се то чини и при изградњи новог насипа (уз контроле збијености итд.).

- Треба уклонити све водоводне цеви које су претходно постављене кроз насип да би снабдевале сплавове, а могуће и друге објекте као што су нелегалне викендице.

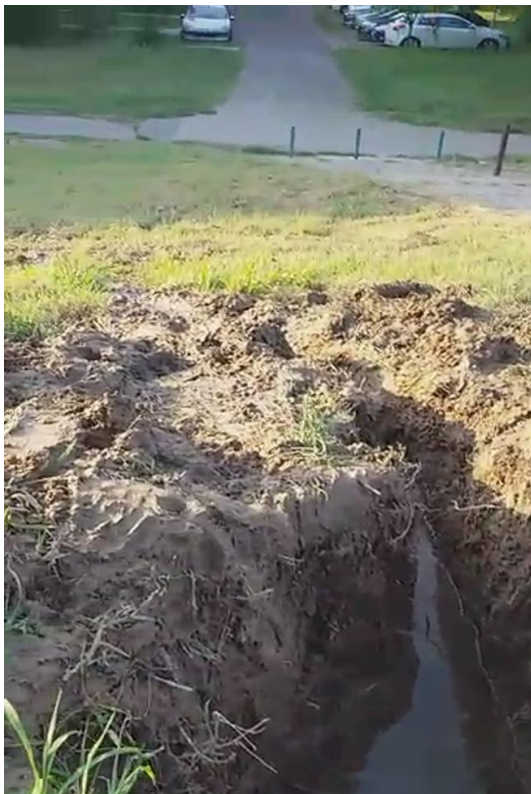
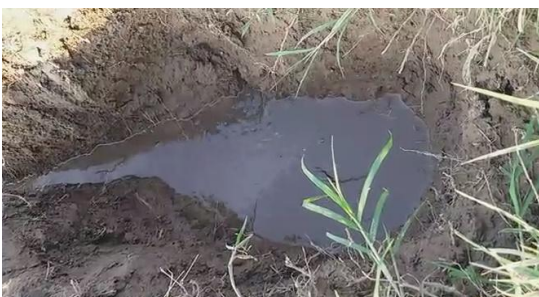
Слика 3. Трагови тешких оштећења савског насипа

О методама којима се служе дивљи градитељи оштећујући насип, говоре и фотографије на Слици 3.

Могу се видети ровови који постају места на којима се може очекивати да ће, у условима велике воде реке Саве, насип веома брзо попустити и бити пробивијен. Нека оштећења су тако озбиљна да се процењује да би до рушења насипа могло доћи у времену од само неколико сати.

Дивљи градитељи често користе метод да се најпре ископа ров до неког места на косини насипа, па се затим ту насип пробуши сврдлима да би се провукла инсталација. У телу насипа остаје хоризонтална рупа кроз коју почиње да пробија вода, одмах по формирању успора на Сави због високог нивоа Дунава. Доводне цеви које се провлаче кроз насип често пуцају, па вода из њих дуго неконтролисано истиче у труп насипа и потпуно га раскваси, уништавајући ту осетљиву насуту конструкцију на дужем потезу. После извесног времена, илегални власници доведу нове копаче, ископају нов ров, замене цев, и опет провизорно затрпају ров, а некада чак ни то не ураде. Сваком грађевинском инжењеру делује застрашујуће да се чак и при сувом времену, када насип није под оптерећењем високог нивоа у реци, у његовој конструкцији, већ при малој дубини ископа, наилази на воду (Слика 3). Она је очито ту доспела из хаварисаних водоводних цеви или црева провучених кроз тело насипа.

Санација насипа на местима његовог оштећења подразумева радикалну интервенцију – скидање целог тог дела насипа и његову поновну изградњу, слој по слој, са набијањем, по истим принципима по којима се гради нов насип.

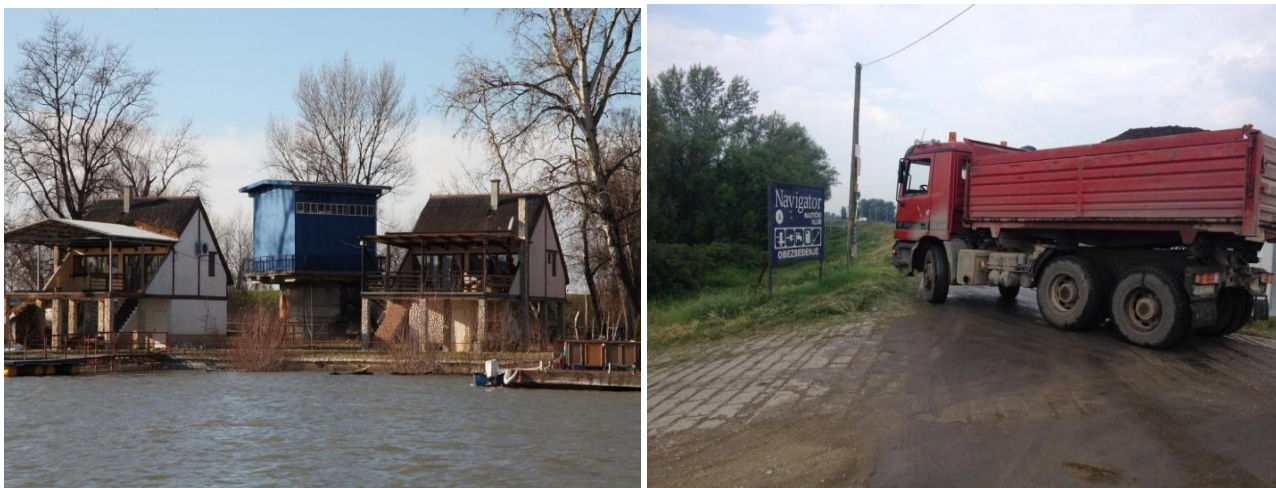
Тема овог разматрања су нелегалне куће за одмор (а њих је више од 300), које су саграђене на водном земљишту и у зони заштите изворишта Београдског водовода (Слика 4). Тиме су грубо прекршене одредбе о водном замљишту у Просторном плану Републике Србије и Закону о водама, као и одредбе Правилника о начину одређивања и одржавања зона санитарне заштите изворишта (Сл. гласник 92/08).

Слика 4. Злоупотреба водног земљишта и насипа; лево: бунар београдског водовода опкољен илегалним кућама; десно: разарање савског насипа који није димензионисан за саобраћај тешких и других возила, осим сервисних возила

Постоји и веома битан безбедносни проблем. Власници нелегално саграђених објеката злоупотребљавају савски насип за приступ својим кућама. Не само путничким аутомобилима, већ се насип (димензионисан искључиво као заштитни објекат), злоупотребљава за саобраћај најтежих возила, којима се допрема материјал на градилишта нових кућа. Наиме, држава није урчила решења власницима илегално саграђених кућа да им је одбијена молба за легализацију и није им дала неки разумни рок за уклањање тих објеката. То је охрабрило нове уљезе који ужурбано граде све нове и нове објекте, тако да се насипом крећу тешки камиони (Слика 4), мешалице за бетон, вишеосовински транспортери на којима се превозе багери, булдожери, па чак и ваљци за ваљање илегално грађених приступних путева ка кућама на обали. Деструкција насипа саобраћајем је у пуном замаху.

(а) Концентрисана оптерећења праћена вибрацијама, активирају клизне површине на косинама насипа, чиме се нарушава стабилност објекта. На неким местима се већ уочавају пукотине које дају индикацију да је дошло до шкољкастих оштећења косина насипа. То је веома опасна појава, чија санација захтева скупе радове.

(б) Друга опасна последица саобраћаја на насипу је деформација тела и подлоге насипа, услед саобраћајног оптерећења које није разматрано у геотехничким прорачунима, при пројектовању насипа. Подлога насипа се деформише, неравномерно слеже, а то обавезно повлачи за собом и деформацију трупа насипа, који постаје небезбедан. Деформације трупа насипа доводи до стварања путева за провирне воде и настанак већ описаног процеса суфозије и физичког разарања насипа.

Имајући све то у виду, несхватљиво је садашње стање, када надлежни државни органи нису у стању да спрече да се по тако осетљивој конструкцији, од које зависи безбедност великог дела Новог Београда, одвија нелегалан саобраћај. Поставља се елементарно питање: о каквој се заштити од петстогодишње велике воде уопште може говорити када надлежни допуштају деструкцију савског насипа, који би под садашњим саобраћним оптерећењем могао да попусти и при великим водама знатно учесталије вероватноће јављања. Зато се мора захтевати да се без даљег одлагања, масивним физичким препрекама спречи приступ тешких возила насипу и нелегални саобраћај по његовој круни.

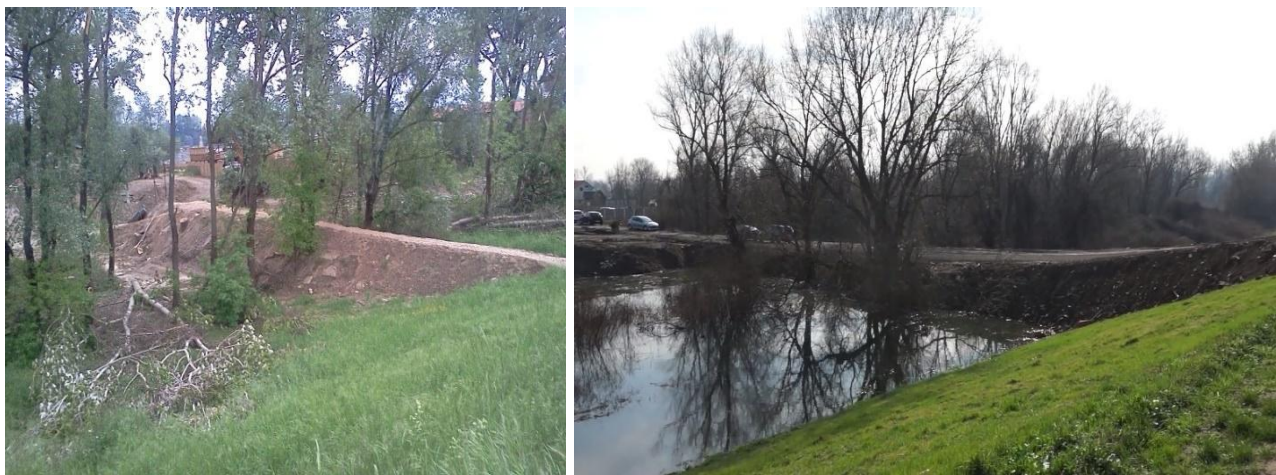
Наведене активности на савском насипу су тешко схватљиве, али у погледу дивљања на водном земљишту једна активност је без преседана. Власници илегалних објеката не само да савски насип злоупотребљавају за саобраћај, већ су отишли и корак даље, па у кориту за велику воду Саве граде попречне насипе да би могли да дођу до својих кућа, не само аутомобилима, већ и тешким грађевинским машинама. Ти попречни објекти (Слика 5) потпуно ометају течење у кориту за велику воду и драстично погоршавају режим простирања таласа великих вода.

Слика 5. Нелегално саграђени 'приватни' попречни насипи у кориту за велику воду узводно од Новог Београда, који ометају евакуацију великих вода, додатно угрожавајући безбедност насипа

Неки од тих попречних насипа (има их већ десетак) грађени да би се створио приступ нелегално саграђеним кућама за одмор на водном земљишту, у зони заштите изворишта Београдског водовода, на најнеповољнији начин усмеравају велику воду право на насип, што је непојмљиво са гледишта свих принципа регулације река и заштите од поплава. Несхватљиво је да се та активност одвијала врло дуго, а да надлежно ЈВП, задужено за безбедност система заштите од поплава, није то спречило и натерало дивље градитеље да уклоне овако опасне објекте.

Због напред наведеног, приликом обезбеђивања зајма од Светске Банке треба обавезно у износ зајма укључити трошкове за уклањање нелегалних објеката и санацију локација где су било каквим недозвољеним активностима створени небезбедни услови за функцију насипа. Овај захтев има своје пуно оправдање имајући у виду да описане злоупотребе савског насипа шаљу врло лошу слику о степену организованости нашег друштва и поштовању базног законодавства.
