PROBLEMI BRANA I AKUMULACIJA U EVAPORITIMA

Petar MILANOVIĆ¹, Nikolay MAKSIMOVICH², Olga MESHCHERIAKOVA³

REZIME

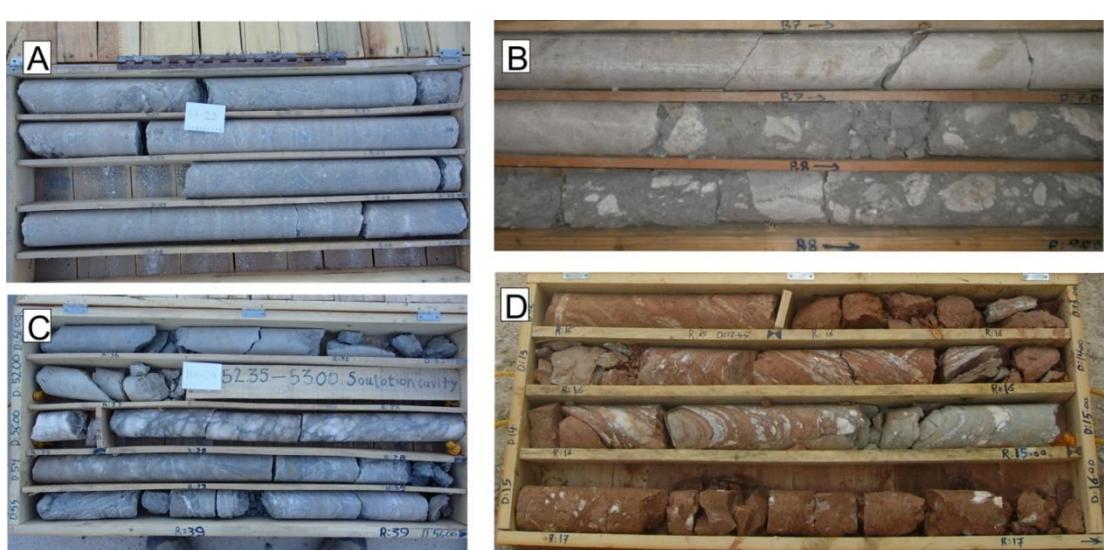
Slika 1. Najčešći oblici pojavljivanja gipsa u području pregradnih profila (foto. P. Milanović)

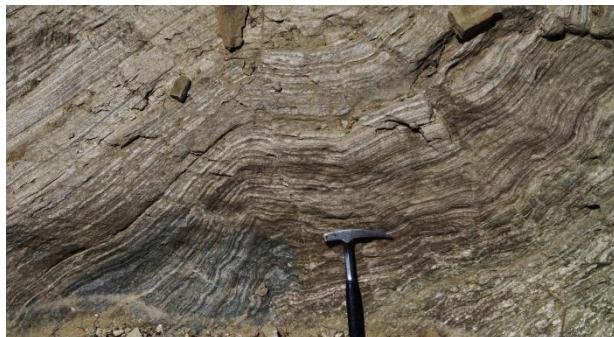
Slika 2. Laminacije gipsa u području pregradnog profila brane Nargesi u Iranu (foto W. Riemer)

Česte su i pojave gipsa u obliku tankih kontinuiranih laminacija u raznim sedimentnim (Slika 2).

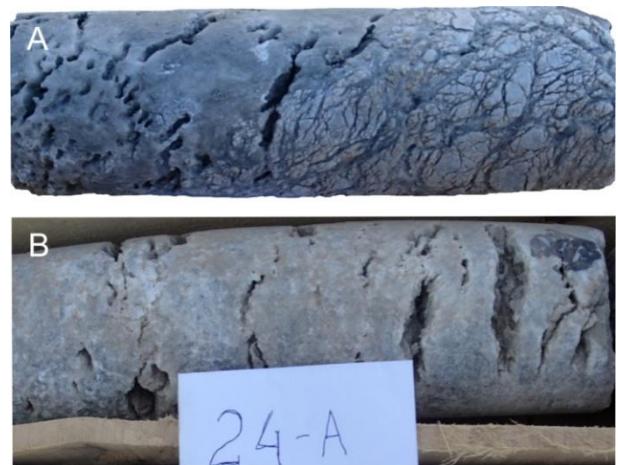
Slika 3. Inicijalna karstifikacija u masivnom i tektonski dezintegriranom gipsu

karstnih kanala je daleko češće nego u karbonatima. Početni oblici procesa karstifikacije prikazani su na Slici 3.

Inicijalna karstifikacija češće zahvata kompaktne mase gipsa nego delove koji su tektonski dezintegrisani. Razlog treba tražiti u vezivu koje povezuje matriks nastao tektonikom i kojiosim „pretaloženog“ gipsa sadrži i slabije rastvorljive ili nerastvorljive komponente.

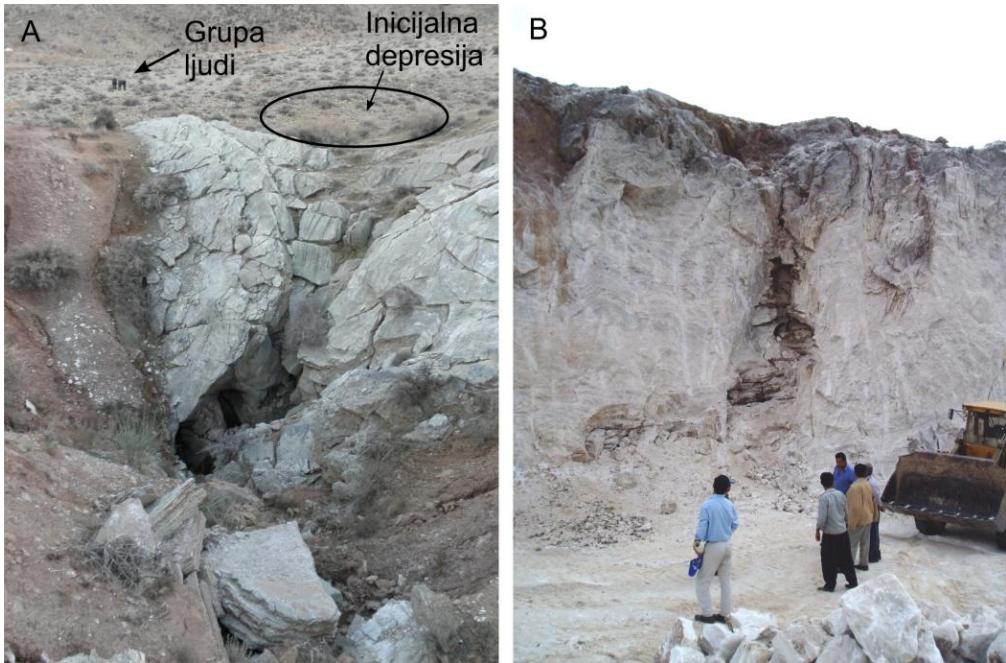
Slika 4. Iran. Proces karstifikacije, A – u gipsu i B - u soli (foto P. Milanović)

Inicijalni proces počinje polako duž pukotina, anajčešće na presecima više pukotina. Tu se formiraju depresije u kojima se zadržava voda tj. formiraju se vrtače gde dolazi do koncentracije rastvarača, vode (Slika 4).

Na slici 4 su prikazana dva primera razvoja karstnog procesa u različitim evaporitima. Na fotografiji slika 4 – A, na prirodnom profilu, prikazan je proces karstifikacije u gipsu. Depresija na površini terena omogućila je dotok i zadržavanje voda koja je duž pukotina započela inicijalni proces rastvaranja da bi sa proširenjem pukotina tečenje postalo turbulentno. Uz proces rastvaranja aktivira se i proces erozije i formiranje kavernoznog prostora neposredno ispod površine. Proces rastvaranja pomaže da se formiraju nestabilni blokovi odvoje od osnovne stene što je ubrzano istovremenim delovanjem korozije i erozije. Stenska masa iznad kaverne gubi oslonac i počinje „klizanje“ duž površine oblika levka (vrtača/kolaps).

Na slici 4- B, na profilu koji je otvoren eksploracijom u rudniku soli procesom karstifikacije (rastvaranja) formirana je na površini vrtača odnosno područje

koncentracije rastvarača. Istovremeno sa karstifikacijom na površini razvija se mreža karstnih kanala i povećava njihova propusna moć. Kod soli proces rastvaranja i

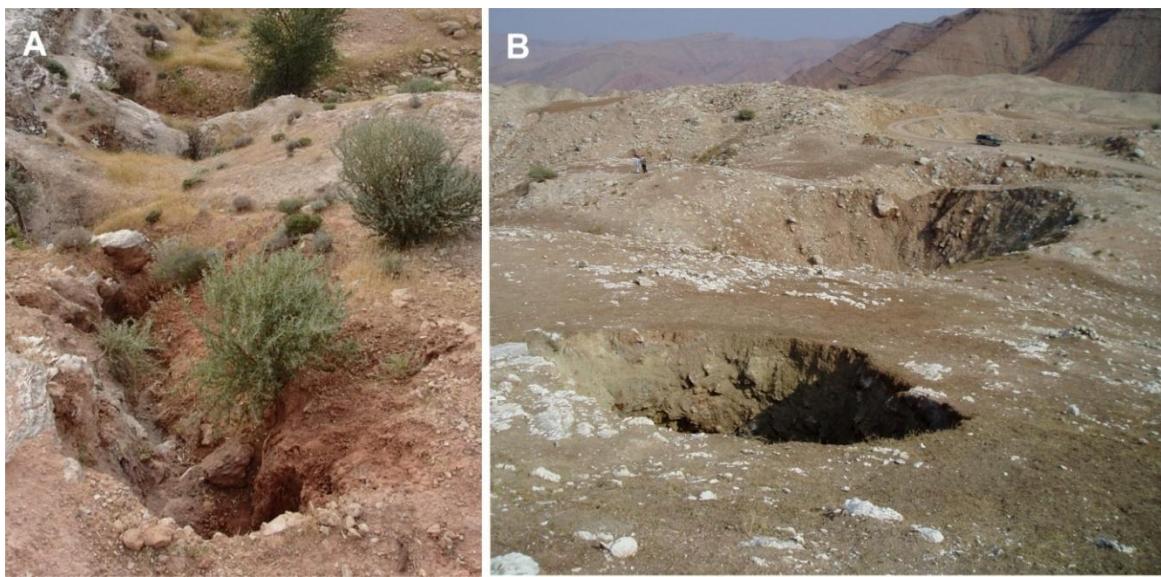
Slika 5. Kolapsi u gipsu u području (A)brane Nargesii (B)akumulacije Gotvand, obe u Iranu (foto P. Milanović)

Zbog malog nadслоја изнад каверни које се формирају испод површине, истовременим деловањем растварања и ерозије, долази до његовог проламања што има за

последицу формирање колапса различитих димензија (Slika 5). У pojedinim slučajevima дебљина надслоја nije довољна да издржи тежину човека.

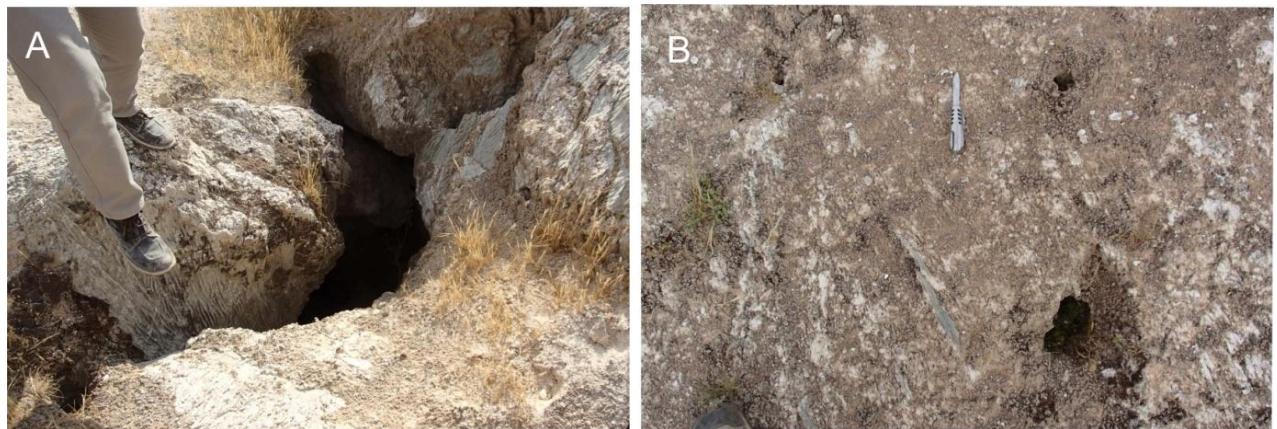
Slika 6. Karstne kaverne u gipsu. A – Otvorena kaverna u području akumulacije Nargesi, i B – tektonski degradiran gips sa jasnim indikacijama o postojanju karstnih kanala neposredno ispod površine terena (foto P. Milanović)

Na slici 6, A- prikazane su kaverne otvorene na površini, nastale uglavnom rastvaranjem ina slići 6, B – indikacije o prisustvu karstnog sistema u području akumulacije i plitko ispod površine koje se teško uočavaju tokom geološkog kartiranja.

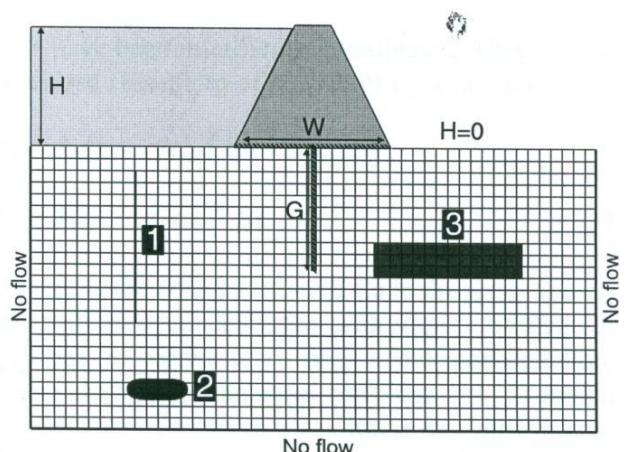
Slika 7. Područje modela pregradnog profila.
1. Otvorena pukotina u krečnjaku; 2. Karstni kanal; 3. Područje veoma rastvorljivih stena (gips); H – nivo akumulacije; W - nepropusnitemelji brane; i G – injekciona zavesa (Romanov i sar. 2003)

Jedno od prvih pitanja kada se radi o branama u karstu je prognoza dugotrajnog uticaja pritiska vodene mase na razvoj karstnog procesa ispod brane i injekcione zavese. Načinjen je pokušaj se prognozira vremena koje je potrebno da se karstni proces razvije do ispod donje konture injekcione zavese i time omogući gubljenje vode. Postoji vrlo malo informacija baziranih na egzaktnim merenjima koja mogu da posluže za tu analizu. Sigurno je da kad su u pitanju karbonati, pre svega krečnjak, to je dugotrajan proces, verovatno više decenijski, ali se znatno brže odvija u evaporitima. Pokušaj da se modelira ovaj proces načinili su Drybrodt i sar. (2001), Dreybrodt i Gabrovšek (2002) i Romanov i sar. (2003). Razvijen je dvo-dimenzionalni matematički model za ispucale rastvorljive stene (krečnjak i gips) na kojima je fundirana brana. Ovde je prikazan deo koji se odnosi na proces karstifikacije u gipsu pod velikim hidrauličkim pritiskom. Model čini idealizovano pregradno mesto sa uskom dolinom ispod koje su stene podložne karstifikaciji, u ovom slučaju gips (Slika 7). Modelirano područje je dvo-dimezonalni presek širine 1 m upravan na pravac brane. Po vertikali on zahvata 375 m a po horizontali 750 m. Brana je locirana u centru. Područje je podeljeno pukotinama na

blokove $7,5 \times 7,5 \times 1$ m. Širina pukotina je 0,02 cm (Slika 7).

Analizirana su dva scenarija:

(A) $H = 159$ m; $W = 262$ m, $G = 97$ m i

(B) $H = 150$ m; $W = 82$ m m, $G = 187$ m.

gde je H-visina brane; W-širina nepropusne površine fundiranja; i G-dubina injekcione zavese.

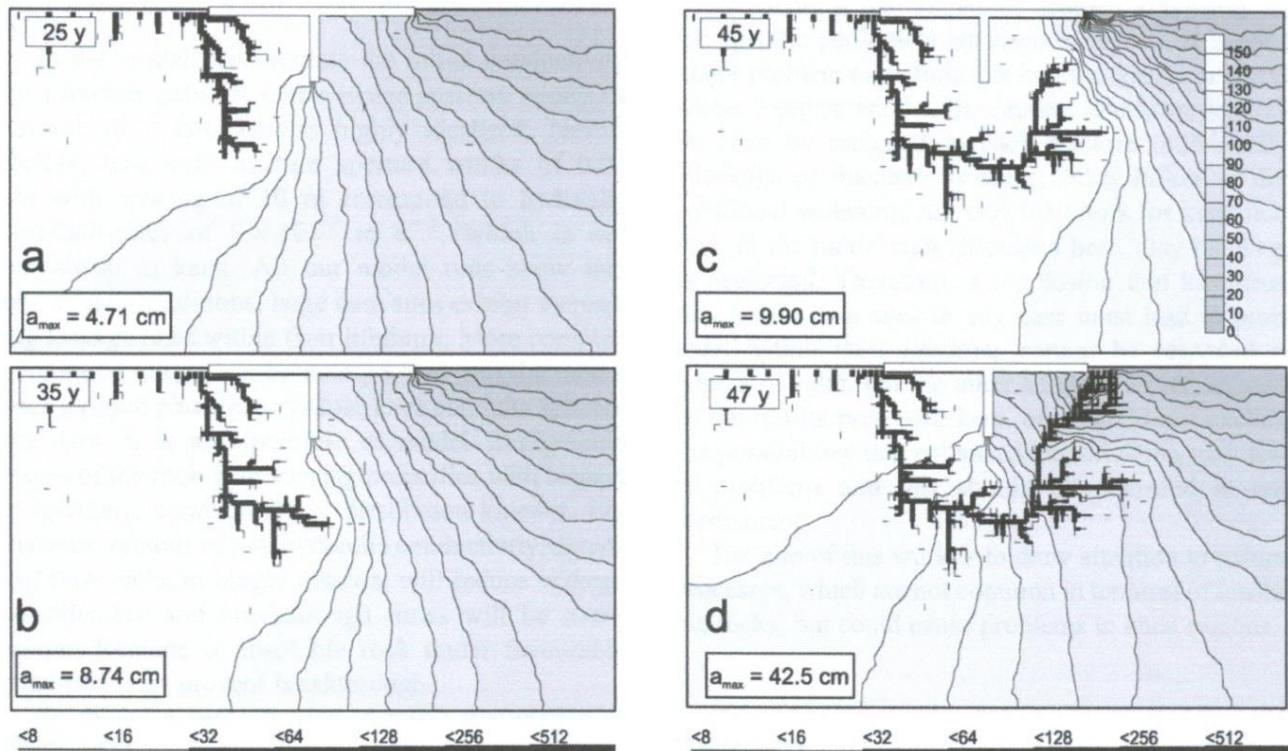
Slika 8. Evolucija širine i napredovanja pukotina u gipsu. Zbog velike brzine rastvaranja gipsa podzemni tok prema izlazu se uglavnom odvija kroz jednu koncentrisanu zonu. Širina pukotina od 0,02 cm je data bar kodom ispod slike (Romanov i sar. 2003)

Vizualizacija rezultata modela je prikazana na slici 8.

Prema ovim analizama, u krečnjaku je, za formiranje novog sistema karstnih provodnika kroz koje se gubi voda ispod injekcione zavese potrebno 90 do 100 godina. Vizuelizacija rezultata dobijenih ovim modelom pokazuje da će u gipsu karstni proces dostići donju konturu injekcione zavese na dubini 97 metara posle 35 godina a gubici iz akumulacije bi se pojavili na nizvodnim izvorima posle 45 do 47 godina.

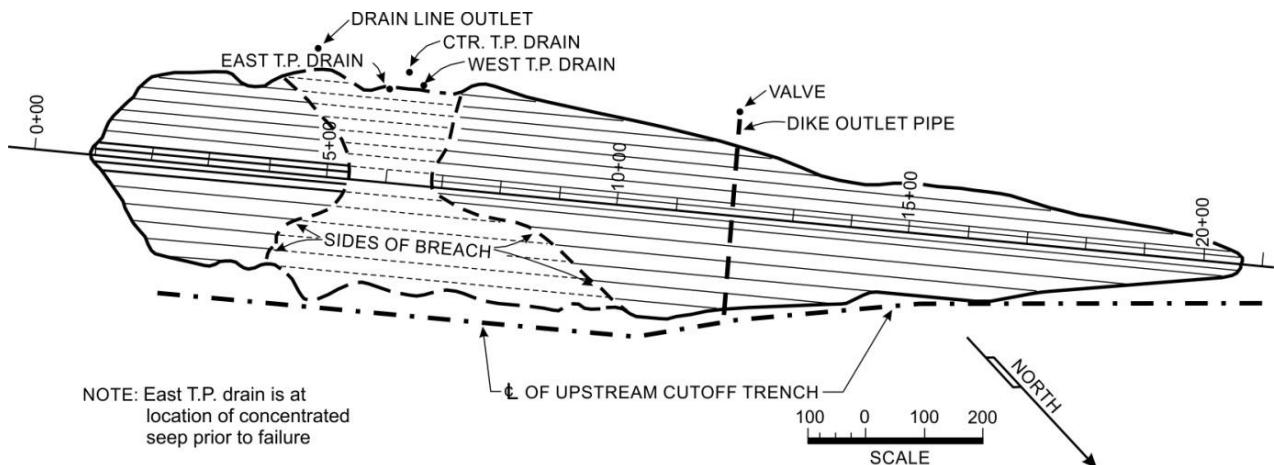
Slika 9. Brana Quale Creek, plan. Područje kolapsa brane koji se dogodio 01. januara 1989. (James i sar. 1989)

Brana **Quail Creek** (Utah, SAD) je fundirana u stenskoj masi koju grade dolomiti, alevroliti sa sadržajem gipsa, gips i peščari. Brana je izgrađena 1985 i odmah su registrovani gubici. Oni su postepeno povećavani da bi u 2002. dostigli 340 l/s. I pored intenzivnog injektiranja da bi se sprečili gubici deo brane je kolapsirao 1989. (Slika 9). Širina kolapsa je oko 100 m. Poplavni talas koji je nastao kolapsiranjem dela brane napravio je veliko štetu ali nije bilo ljudskih žrtava (Payton i Hansen, 2003).

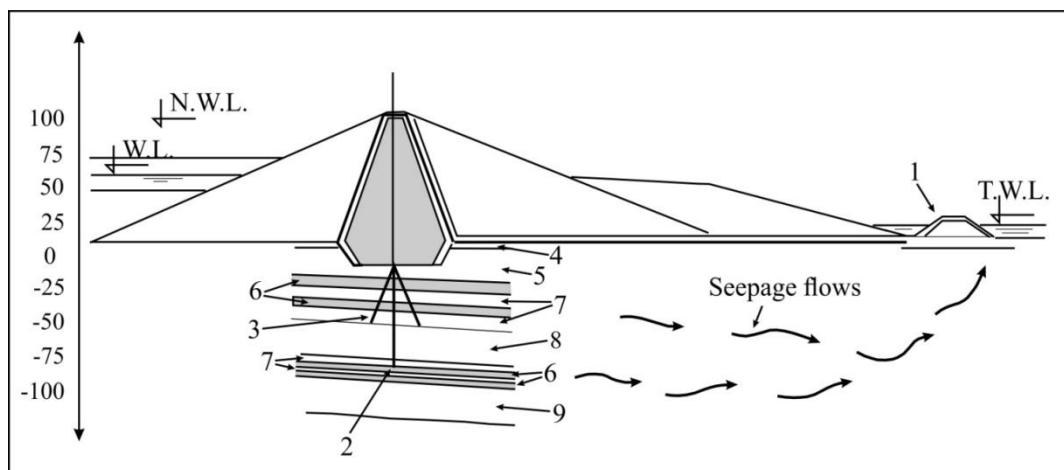
Slika 10. Brana Mosul, Irak. Uprošćeni profil upravan na osu brane

1. Predbrana; 2. Duboka injekciona zavesa; 3. Pijezometar; 4. Rečni aluvijum; 5. Laporovita breča; 6. Gips/breča gipsa; 7. Laporac/laporovita breča; 8. Kavernozi krevnjak; 9. Krevnjak (Guzina i sar. 1991)

akumulacije. Najznačajniji podaci su publikovani u radovima Anagnosti (1987), Guzina i sar. (1991) i u seriji povezanih članaka pod zajedničkim nazivom „Misterija brane Mosul, najopasnije brane na svetu“ autora Adamo i sar. (2015). Brana je fundirana u stenskoj masi koja se sastoji od naizmenično deponovanog gipsa, slojeva brečastog gipsa i slojeva anhidrita u smenjivanju sa laporcima i kavernoznim krečnjakom (Slika 10).

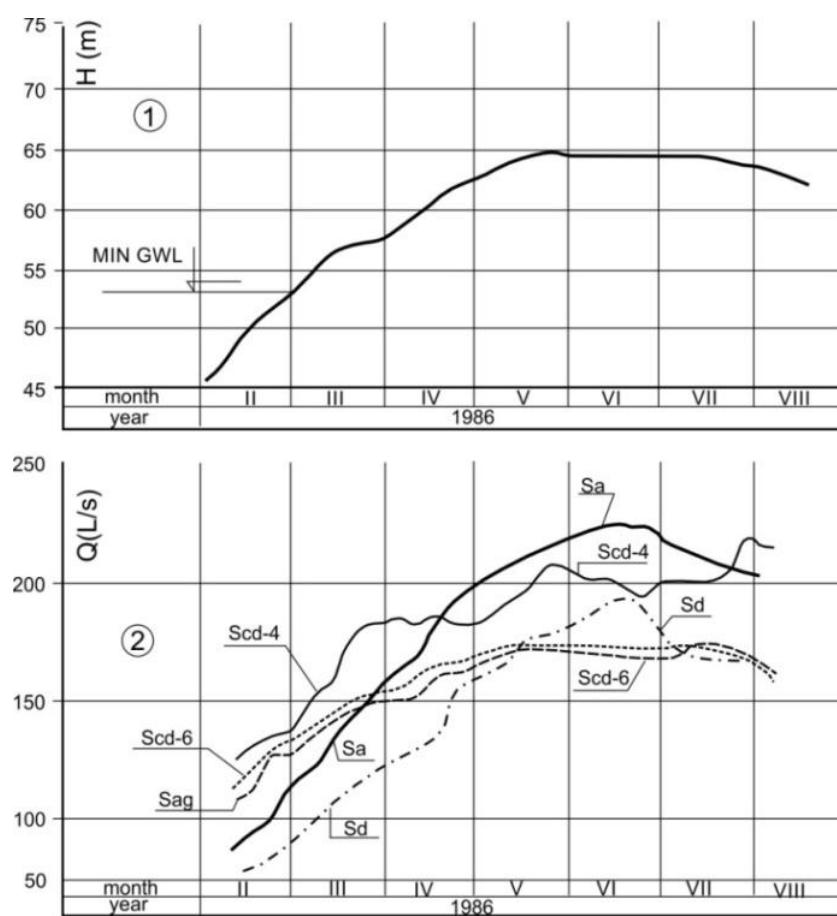
Slika 11. Brana Mosul, Irak. 1. Nivo akumulacije; 2. Izdašnost izvora sa provirnom vodom (Guzina i sar. 1991)

Sa početkom punjenja akumulacije u februaru 1986. registrovano je procurivanje kroz temelje brane. U junu 1986. gubici iz akumulacije su dostigli 1400 l/s . Procenjeno je da su verovatni putevi ove vode na dubinama između 60 i 70 metara. Merenjem TDS u uzorcima vode (Slika 11) utvrđeno je da voda rastvor i iznese iz podzemlja 42 do 80 tona gipsa dnevno, a registrovana je pojava kolapsa (Guzina i sar, 1991).

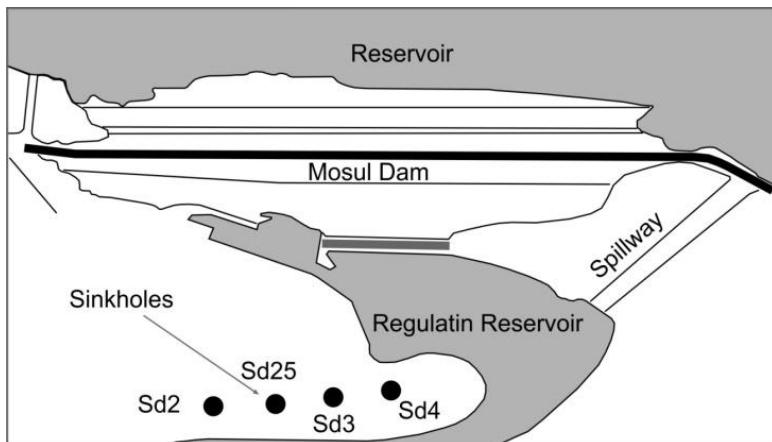
Slika 12. Brana Mosul, Irak. Kolapsi nizvodno od brane (Adamo i Al-Ansari, 1916)

Od 1992. do 1998. formirana su četiri nova velika kolapsa nizvodno od brane (Adamo i Al-Ansari, 2016, Slika 12), a batimetrijskim merenjima detektovano je više novih kolapsa na dnu akumulacije.

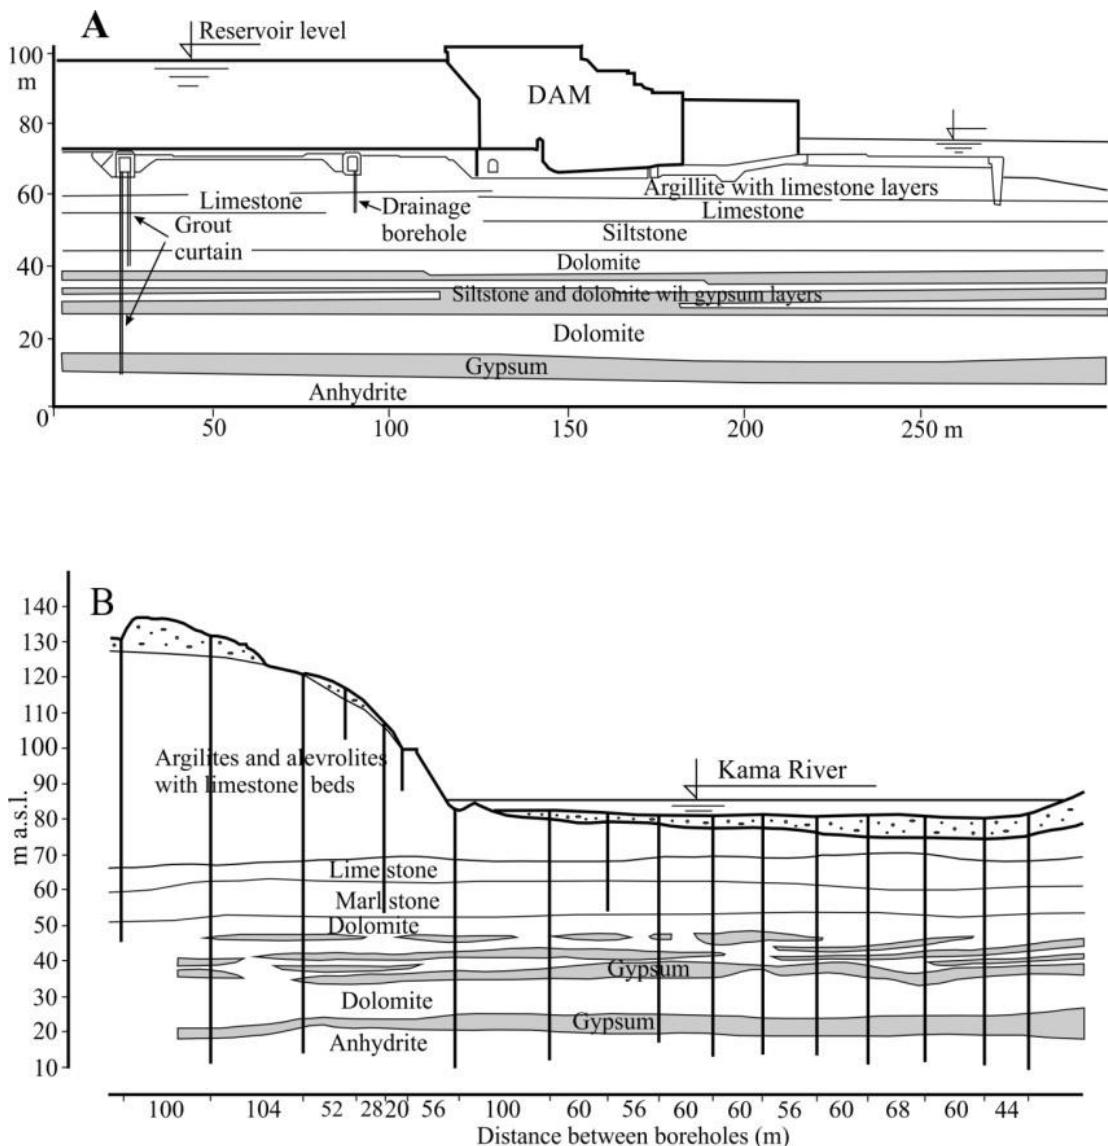
Slika 14. Brana Kama. A. Profil upravan na osu brane; b. profil duž ose brane (Maksimovich, 2006)

granice gipsa i anhidrita; istraživana je mogućnost primene različitih hemikalija radi formiranja nepropusnog sloja iznad gipsa i konačno (što je i primjenjeno) izvedena je konstrukcija uzvodnog nepropusnog sloja koji prekriva područje 110 metara uzvodno od brane sa dvorednom zavesom duž uzvodne ivice vodonepropusnog sloja (Slika 14).

Početak procesa rastvaranja (karstifikacije) je registrovan odmah nakon prvog punjenja akumulacije (Maksimovich 2006, 2009). Zavesa je vrlo brzo izgubila svoju funkciju. Kada je akumulacija dostigla nivo od 22 metra registrovani su gubici ispod temelja brane. Naglo povećanje sulfata u provirnoj vodi ukazalo je na veliko povećanje procesa rastvaranja. Takođe, registrovano je formiranje 11 novih kolapsa u periodu od 6 godina na području akumulacije koji su nastali kao posledica oscilacija nivoa vode u akumulaciji. Zaključeno je da injekcione zavese na bazi običnog cementa nemaju efekta u stenskoj masi koja sadrži evaporite.

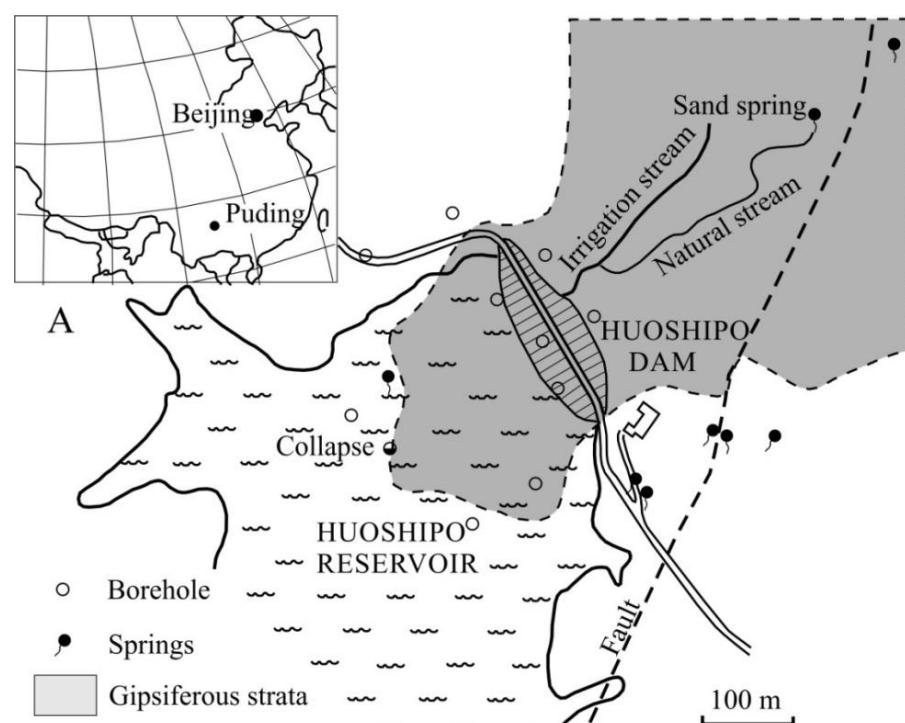
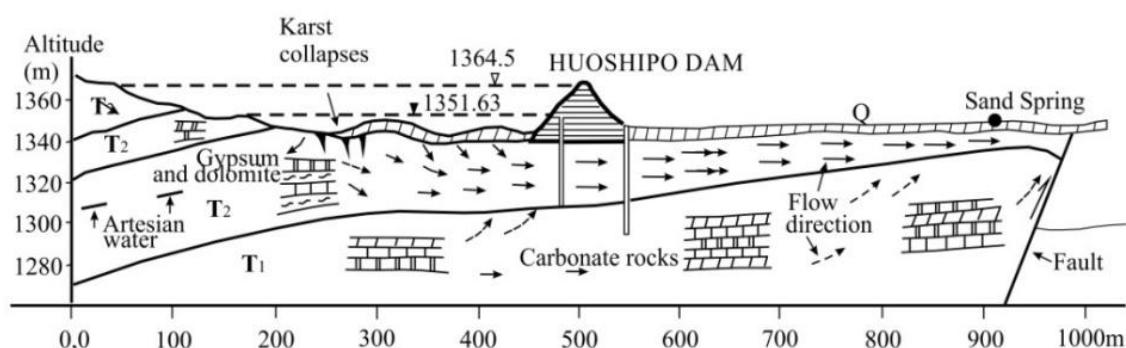
B

Slika. 15. Brana Huoshipo. Kina. A. Plan pregradnog profila i dela akumulacije. B. Profil na pravcu Sand Spring – kolaps (Lu i Cooper 1997)

Akumulacija **Huoshipo** u Kini (Provincija Guizhou) je formirana u karstifikovanim krečnjacima sa 48 proslojaka gipsa. Visina ove nasute brane je 23 metra. Pregradni profil grade karstifikovani krečnjaci i gips (Slika 15).

Tokom izgradnje brane otkrivena je kaverna prečnika 60 – 70 cm. Tokom prvog punjenja registrovano je procurivanje oko 237 l/s. Voda sa karakteristikama arteskog izvora isticala je na izvoru oko 400 m nizvodno od brane. Prilikom svakog pražnjenja akumulacije registrovan je veliki broj novih kolapsa udaljenih oko 100 m od brane. Kolapsi su zapunjeni kamenom drobinom i prekriveni geomembranom. Voda

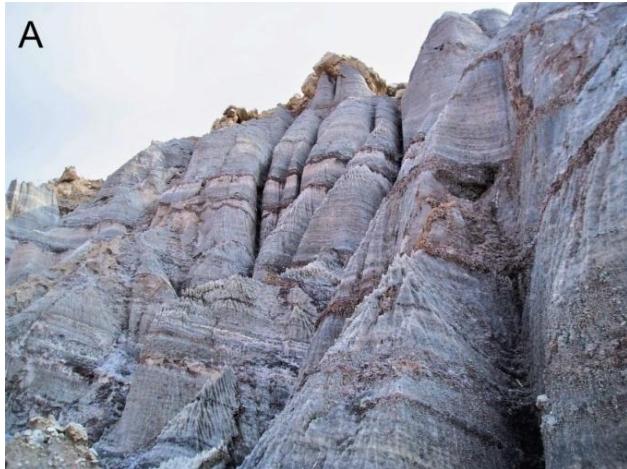
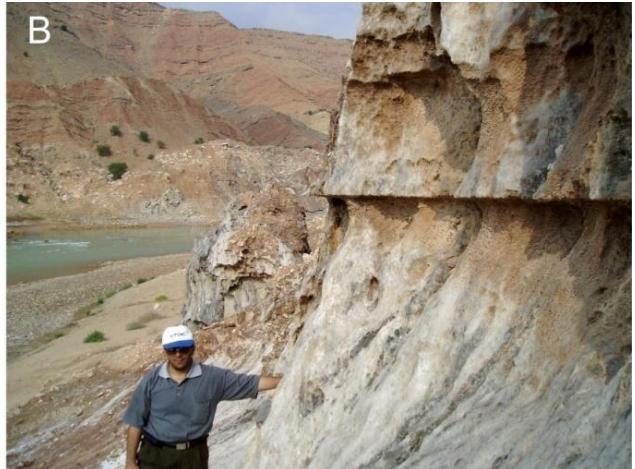
Slika 16. Akumulacija Gotvand, Iran. A - Naslage soli u delu levog boka akumulacije; B - Efekat rastvaranja soli tokom dvodnevne poplave (foto P. Milanović)

direktnikontakt sa evaporitima (Gasaran formacija) 4 km uzvodno od brane. Masa koja se sastoji od slojeva soli debljine 15 m sa interkalacijama anhidrita i slojevima plastične gline je u kontaktu sa akumulacijom

u dužini cca 3 km. Ukupna debljina evaporita je oko 120 m (Slika 16). Zapremina ove mase evaporit je oko 61 milion m³ (Mashkat i sar, 2018).

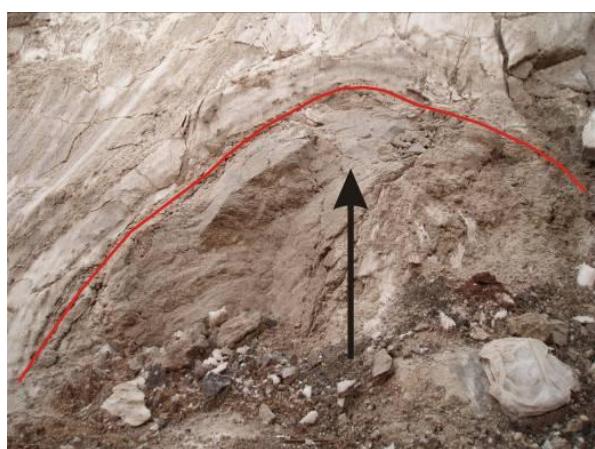
Slika 17. Iran, akumulacija Gotvand, lokacija Anbal. Dijapsirsko utiskivanje sone mase (foto P. Milanović)

Mestimično, se masivna i kompaktna so u formi dijapsirske strukture utiskuje kroz gornje slojeve Gasaran formacije (Slika 17).

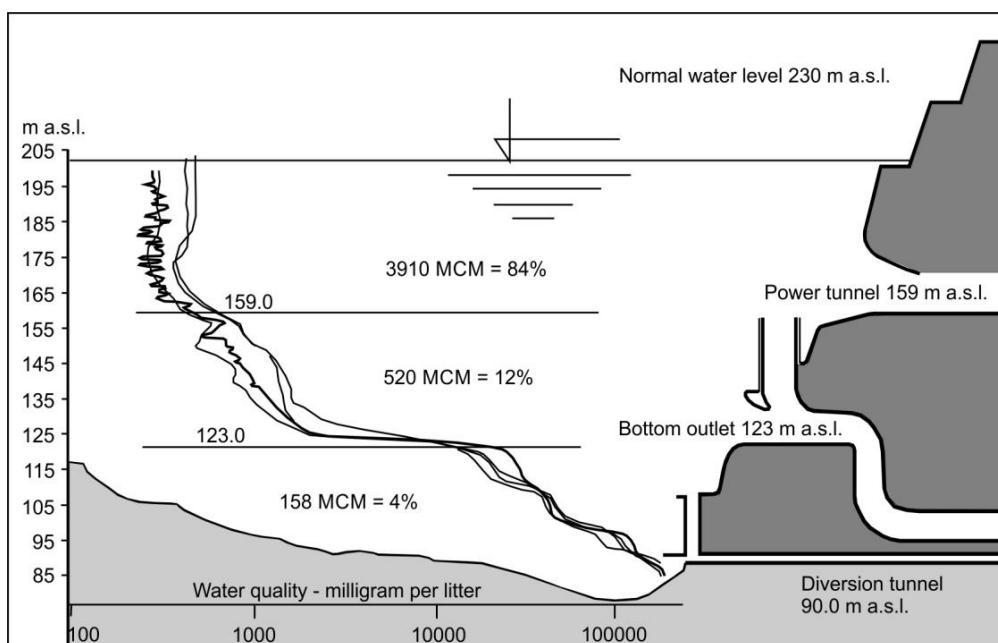
Slika 18. Iran, brana Gotvand. Shematski prikaz preseka dela akumulacije uz branu sa zonama stratifikacije za različite godine (T. Meshkat, D. Mahjoob i E. Ebtekar, 2018)

postavlja se pitanje njene upotrebljivosti zbog enormnog sadržaja soli. Obavljena su brojna terenska istraživanja i laboratorijska ispitivanja kao i eksperimenti rastvaranja na fizičkom modelu. Utvrđeno je da rastvaranje može da dostigne i 10 cm dnevno. To je potvrđeno i tokom jedne dvodnevne poplave (Slika 16, B). Približna analiza pokazuje da samo tokom prve godine voda akumulacije može da rastvori 11,5 miliona tona soli. Da bi se koliko toliko usporio intenzitet rastvaranja područje je prekriveno sa glinenim tepihom debljine 25 m i rip-rap zaštitom. 123 kolapsa je zapunjeno sa mešavinom gline i vode (ukupno 555.000 m³) a temeljni ispust je opremljen za ispuštanje stratifikovane vode velike mineralizacije (Slika 18).

Akumulacija je napunjena 2012. Na slici 18 prikazani su rezultati merenja tokom 4 godine. Uočava se jasna stratifikovanost u zavisnosti od koncentracije soli. Sadržaj soli u gornjem sloju od cca 50 m se iz godine u godinu smanjuje pa ova voda može da se koristi za navodnjavanje dok se prezasićena voda akumulira na dnu akumulacije.

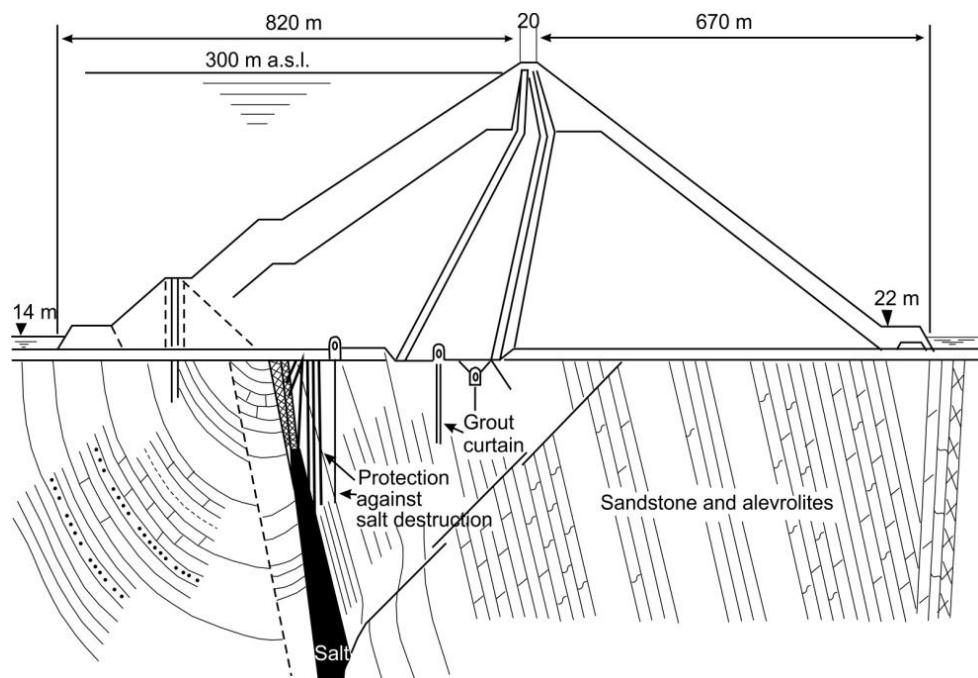
Slika 19. Brana Rogun, Tadžikistan. Geološke karakteristike pregradnog profila i shematski predstavljene mere zaštite od rastvaranja soli (Osadchi i Bahtiyarov, 1975)

Kamena nasuta brana **Rogun** na reci Vakhsh u Tadžikistanu, visine 335 m i dužine 1.300 m je fundirana na terigenim krednim formacijama koje leže

preko jurskih gipsonosnih argilita u kojima postoji sloj soli (Slika 19).

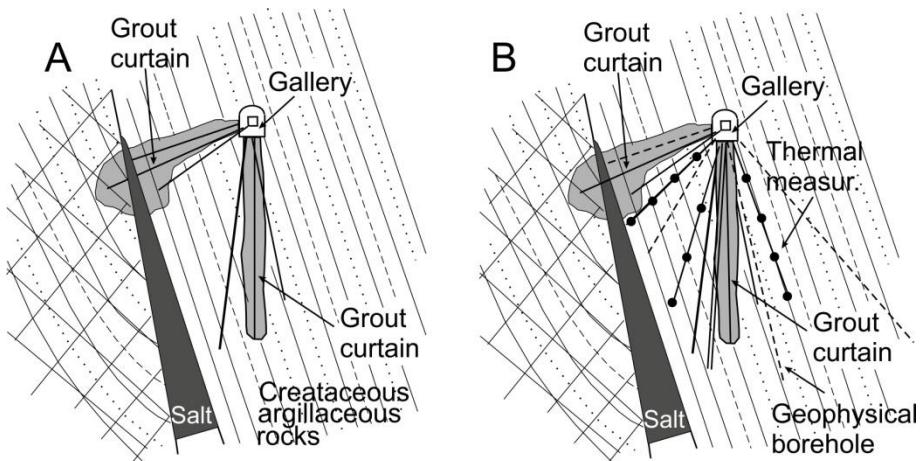
Slika 20. Brana Rogun, Tadžikistan. Rešenje zaštite od rastvaranja soli ispod temelja brane (Lykoshin i sar. 1992)

Na dubini većoj od 200 m debljina sonog tela je više od 10 m. Ključni problem je izdanak ovog tela na kontaktu brane sa stenom na kojoj je fundirana brana. Rešenje

ovog problema je fokusirano na smanjenje rastvaranja soli na minimum i sprečavanju transporta produkta rastvaranja van sonog tela (Slika 20).

Jednoredna injekciona zavesa se sastoje od injekcionih bušotina nizvodno od sonog tela. Da bi se formirao slani ekran izbušen je red bušotina za injektiranje zasićene slane vode. One su izvedene iz dve galerije koje su urađene posebno za ovu namenu.

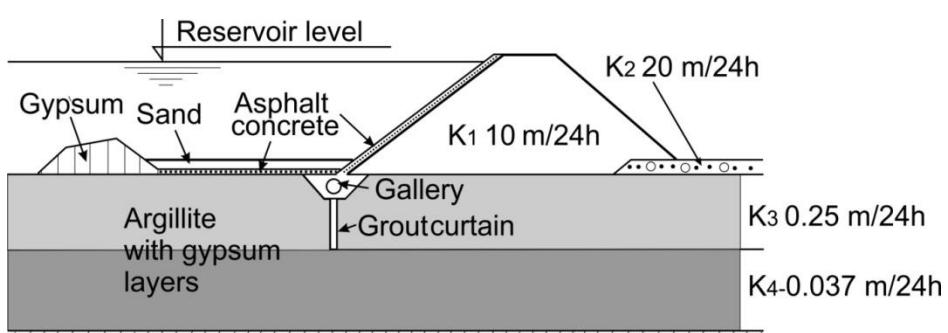
Slika 21. Brana Niži Kafirnigan u Tadžikistanu. Predložene mere za smanjenje intenzivnog rastvaranja i gubljenja vode kroz stensku masu koja sadrži gips (Nadriga i Denyanova 1986)

Predložene protivfiltracione mere se sastoje od: injekcione zavese kroz zonu velike vodopropusnosti; horizontalnog vodonepropusno asfaltno-betonskog tipeha koji počinje od vrha brane i proteže se 200 m uzvodno i nasipa od gipsa uz uzvodni rub tipeha. Ideja je da voda koja prolazi kroz nasip postaje zasićena rastvaranjem gipsa tako da joj se smanji rastvarački potencijal. Na taj način njen kapacitet karstifikacije je znatno smanjen pa čak i eliminisan. Detaljnou

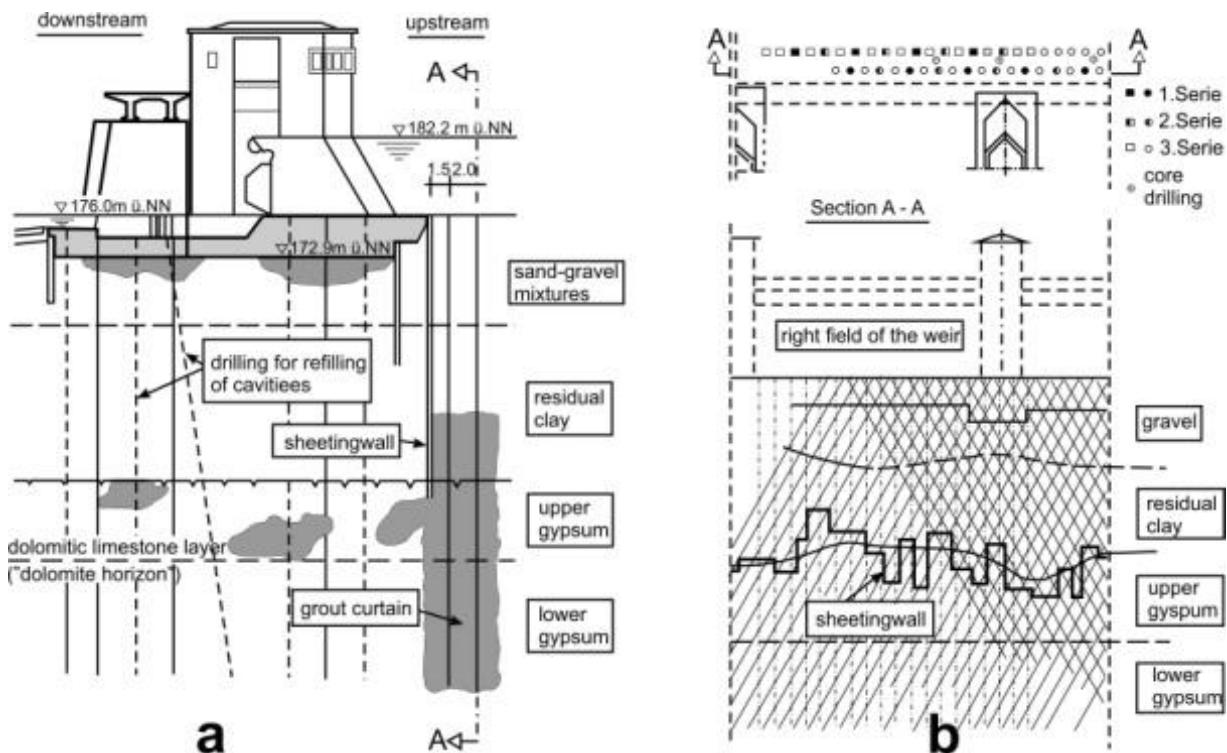
Slika 22.Ustava Hessigheim. **a.** Stratigrafske sekvene i zaštitne geotehničke mere ispod ustave. **b.** položaj bušotina za injekcionu zavesu (Wittke i Harmening 1997)

registrovane vrtače i kolapsi, a u krečnjaku kaverne visine 1 do 2 metra. Kao mera zaštite urađena je dijafragma do kontakta sa gipsom (Slika 22).

Pošto su u periodu 1950 – 1984 registrovani novi kolapsi preduzeti su dopunski rehabilitacioni geotehnički zahvati (1988 i 1994). Utvrđeno je prisustvo dva nivoa podzemnih voda koja su razdvojena sa rezidualnom glinom. Brzina provirne vode u gornjem gipsanom sloju je decimetar u sekundi. Kaverne ispod prevodnice i objekta hidroelektrane su zapunjene gustom cementnom masom ($W/C = 0,45 + \text{stabilizator}$) kroz bušotine razmaka 4 m. Bušotine su prošle kroz krečnjake radi eventualnih kaverni ispod. Injekciona zavesa je izvedena uz uzvodnu stranu ustave. Vertikalne i kose bušotine su izvedene na rastojanju 1 m. Injektiranje je obavljeno sa pontona. Korišćena je reda injekciona masa ($W/C = 0,8$). Od ukupno utrošenih 10.600 t injekcione mase 6.600 t je potrošeno na ispunu kaverni. Prognozirano je da će ovi radovi efikasno funkcionisati narednih 30 – 40 godina.
